PS-Gutachten.com

Ingenieurbüro für klassische Automobile

Wertgutachten Nr.: 24 08 01

Hersteller: Daimler-Benz AG
Typ: 190 SL
Baumuster: W 121 Bll
Baujahr: 1961 (1955 – 1963)
Leistung PS (kW): 105 (77)
Motor: 1,9 Liter, R4
Fahrgestellnummer: 121042XXXXXX

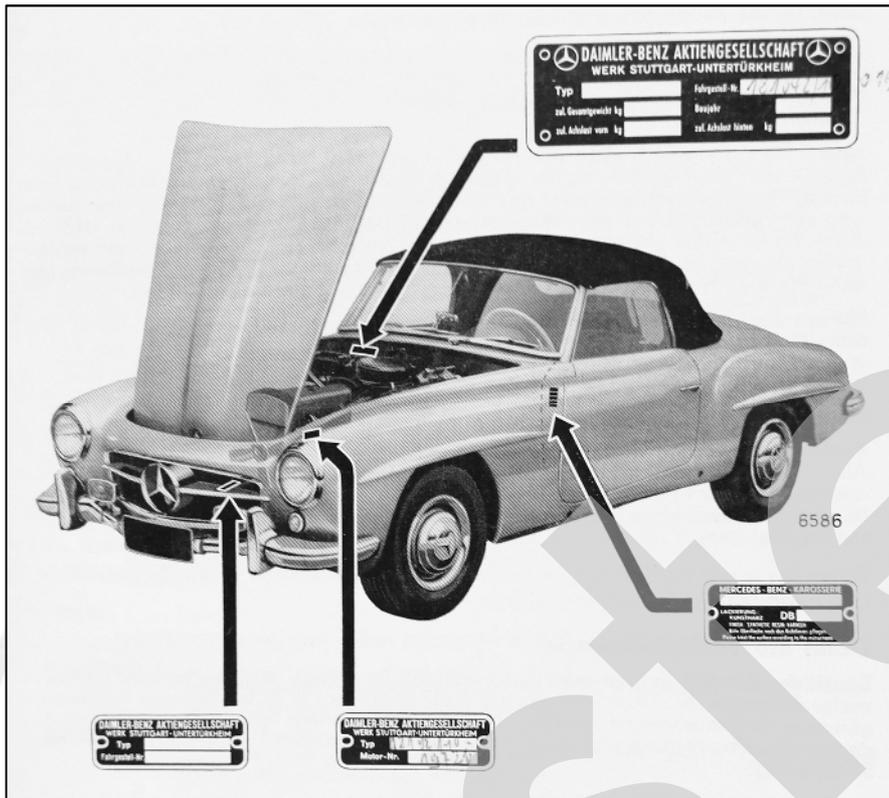
3.3. Fahrzeugkennzeichnung

Die in der Datenkarte angegebene Fahrgestellnummer konnte auf dem Typschild 3.3.1. des Fahrzeuges abgelesen werden. Eine nähere Prüfung des Typschildes wurde nicht vorgenommen, bzw. war nicht beauftragt.

Die in der Datenkarte angegebene Karosserie- bzw. Aufbaunummer wurde auf dem Karosserieschild 3.3.3. an der A-Säule der Fahrerseite und eingepreßt auf der Spritzwand oben fahrerseitig des Fahrzeuges vorgefunden. Eine nähere Prüfung der Prägung der Karosserienummer sowie des Karosserieschildes wurde nicht vorgenommen, bzw. war nicht beauftragt.

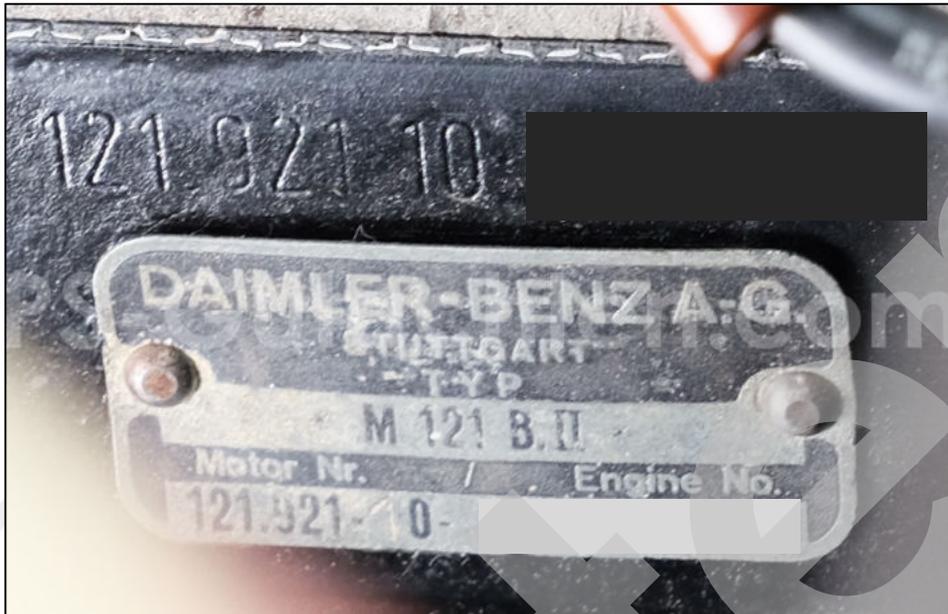
3.3.4. Motornummer eingepreßt am Motorblock (mit passendem Motorschild):

Die Motornummer 3.3.4., die Getriebenummer 3.3.5., die Achsschenkelnummern 3.3.6., die Hinterachsnummer 3.3.7. und die Lenkungsnummer 3.3.8. entsprechen den Eintragungen in der Datenkarte.

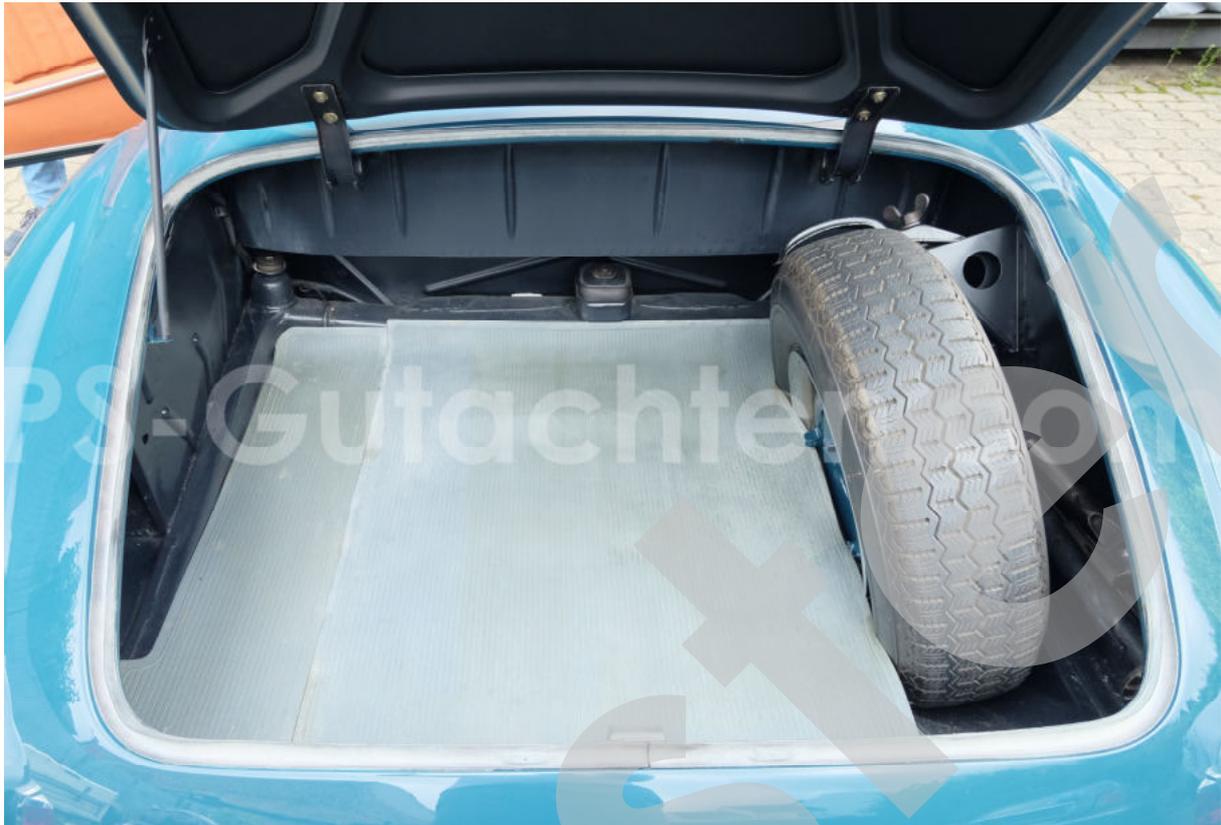
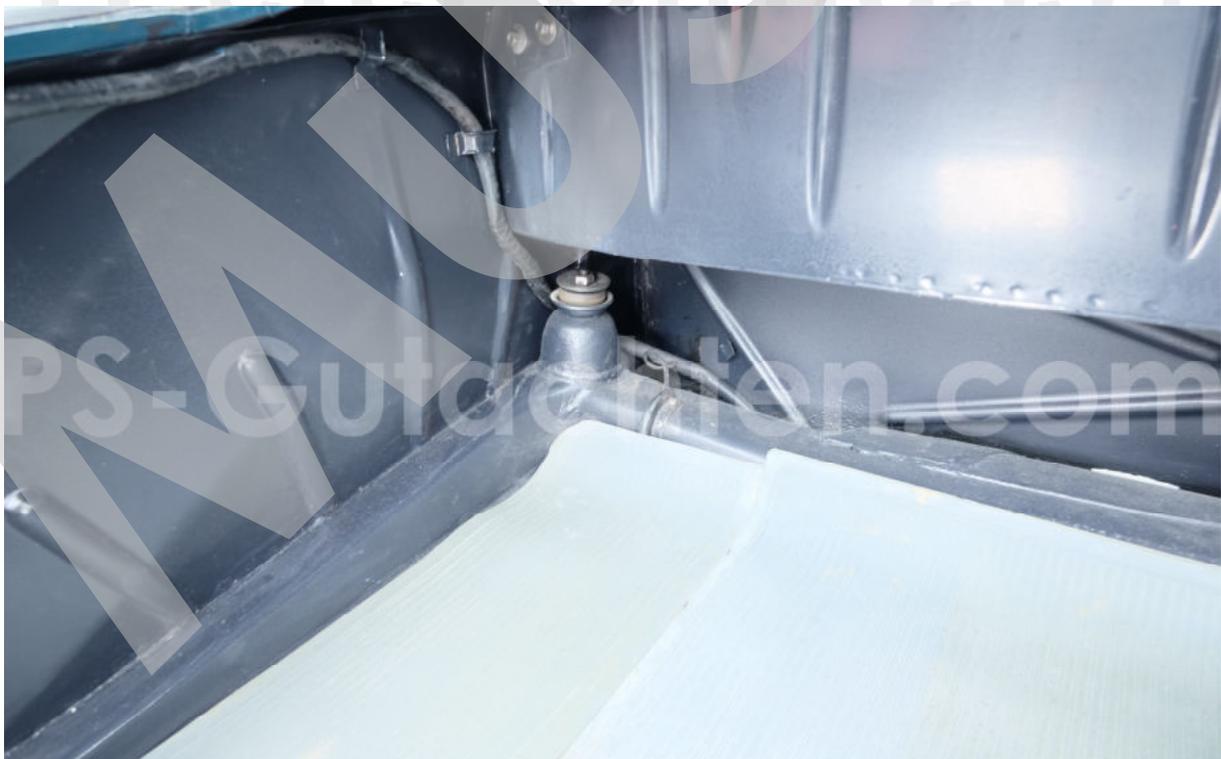
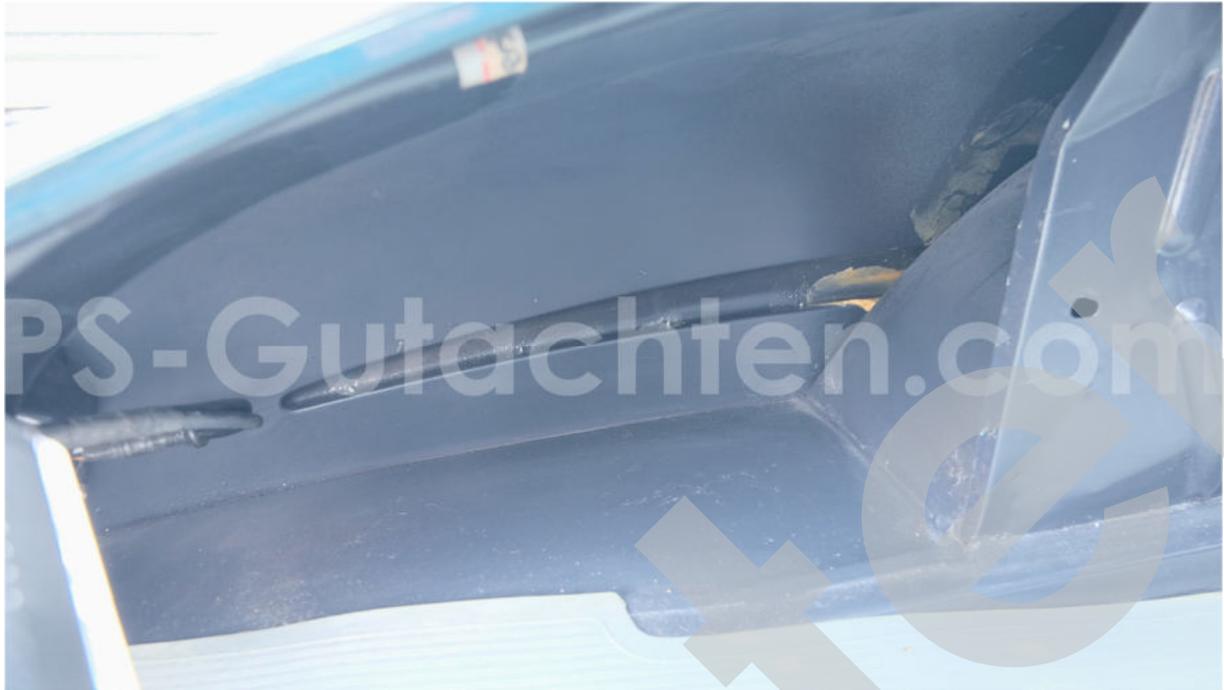
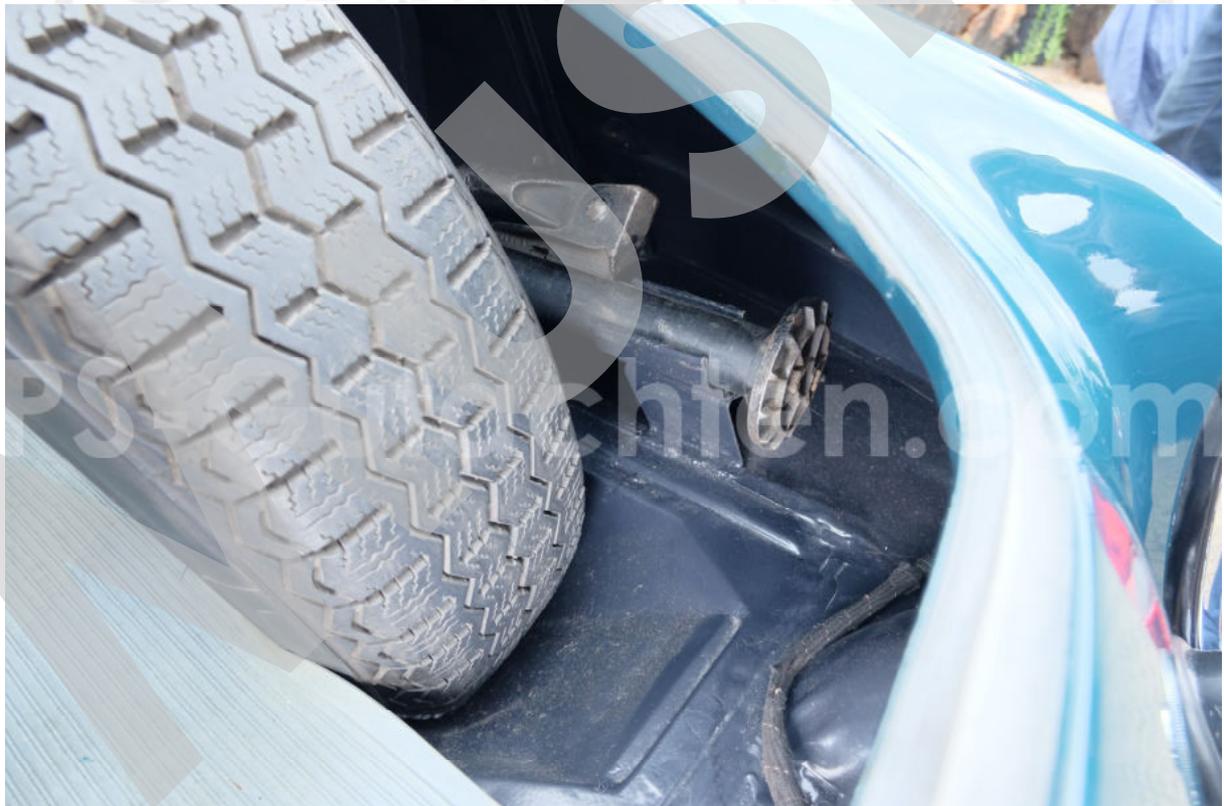
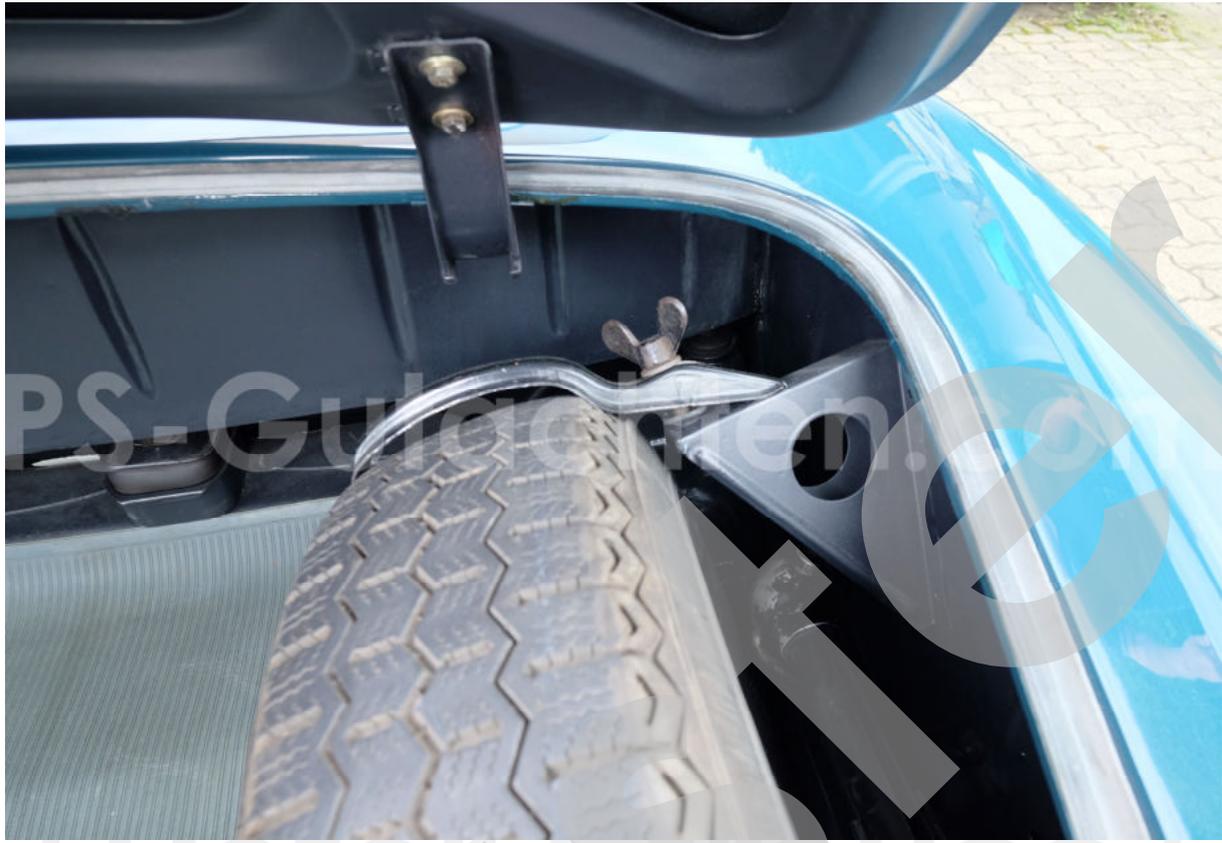
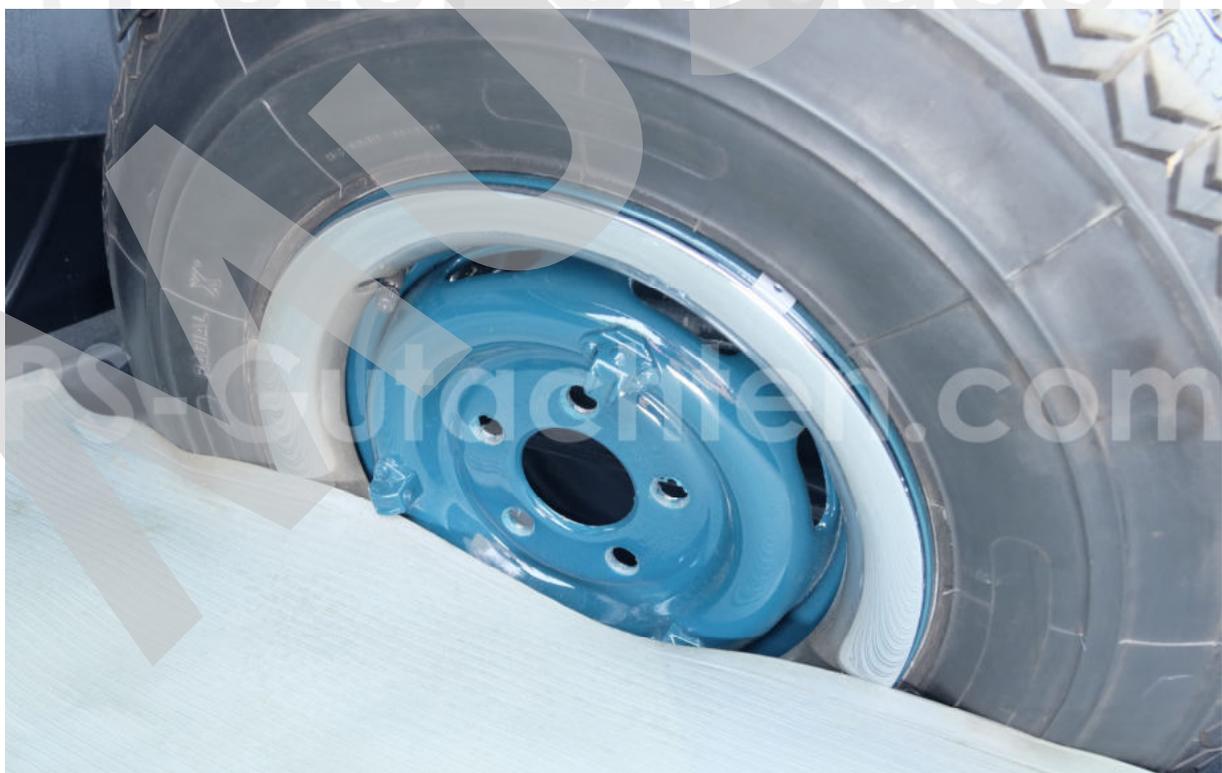
6.1.5. Kofferraum

Kleinste Defekte der Kabelbaum-Stoffummantelung im Kofferraum. Ansonsten keine erkennbar.

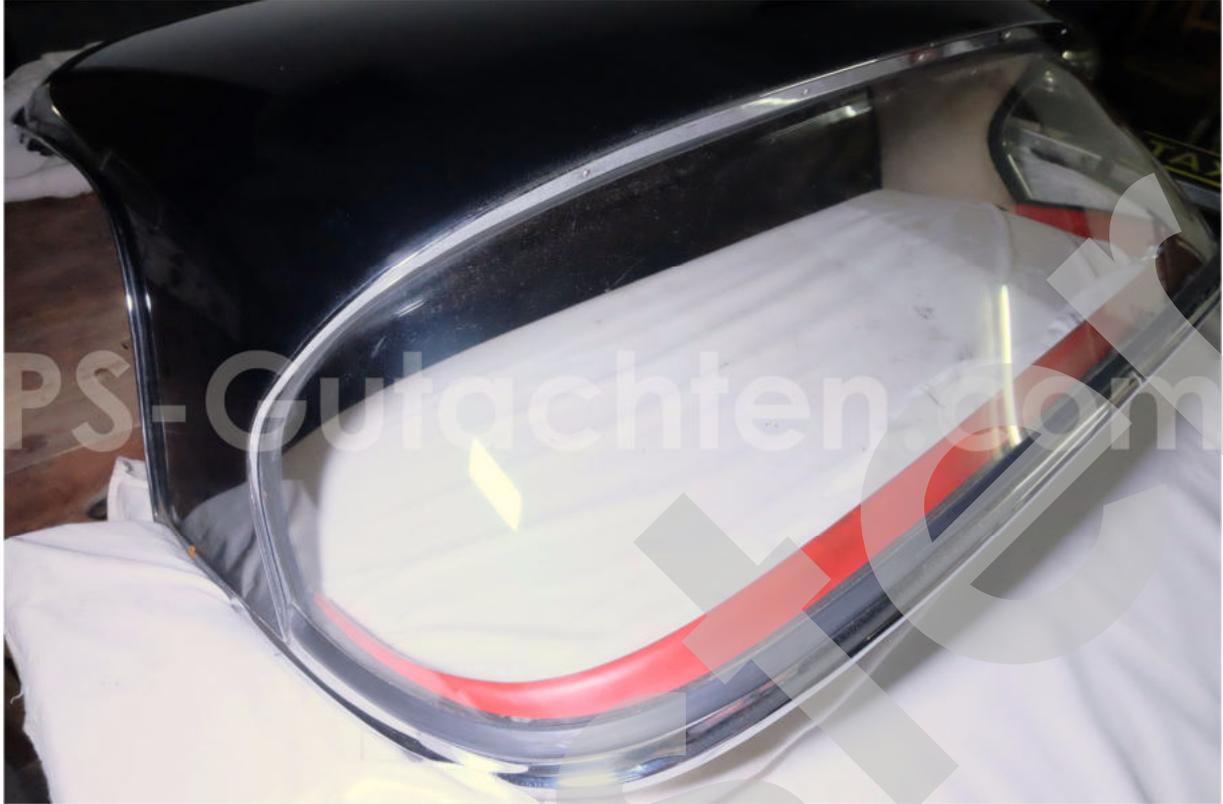
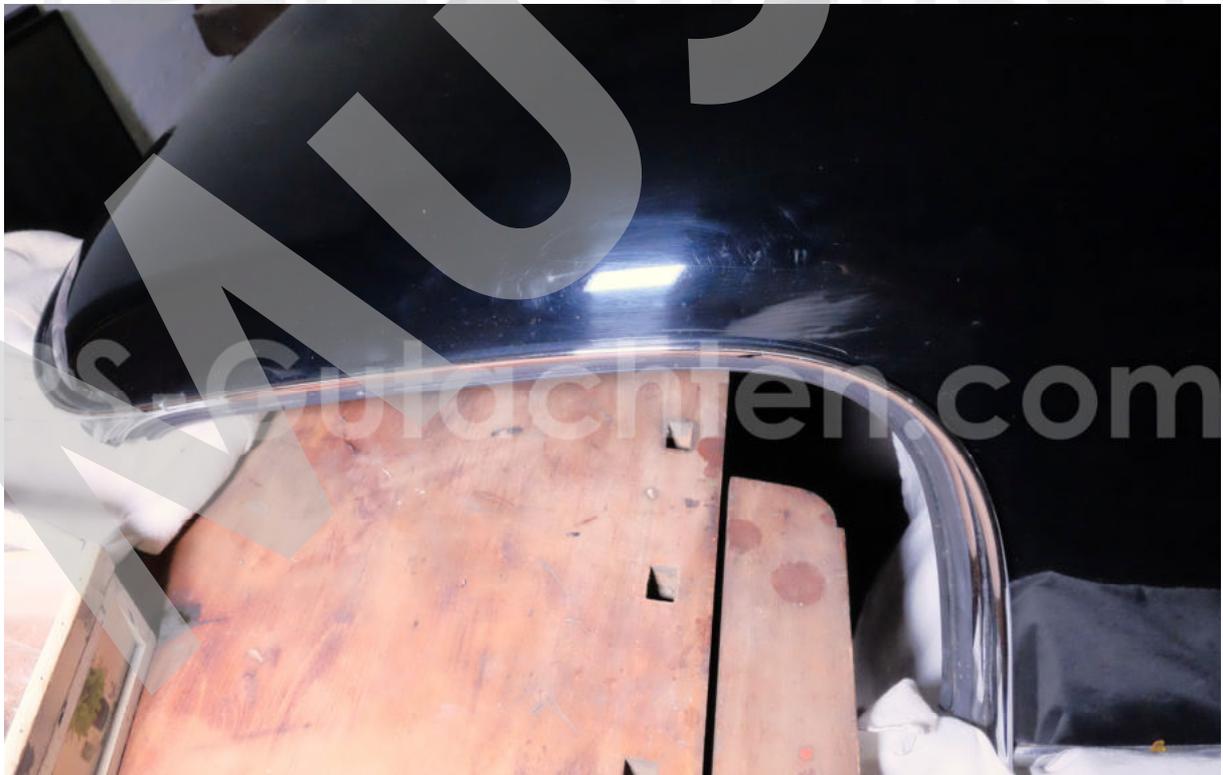
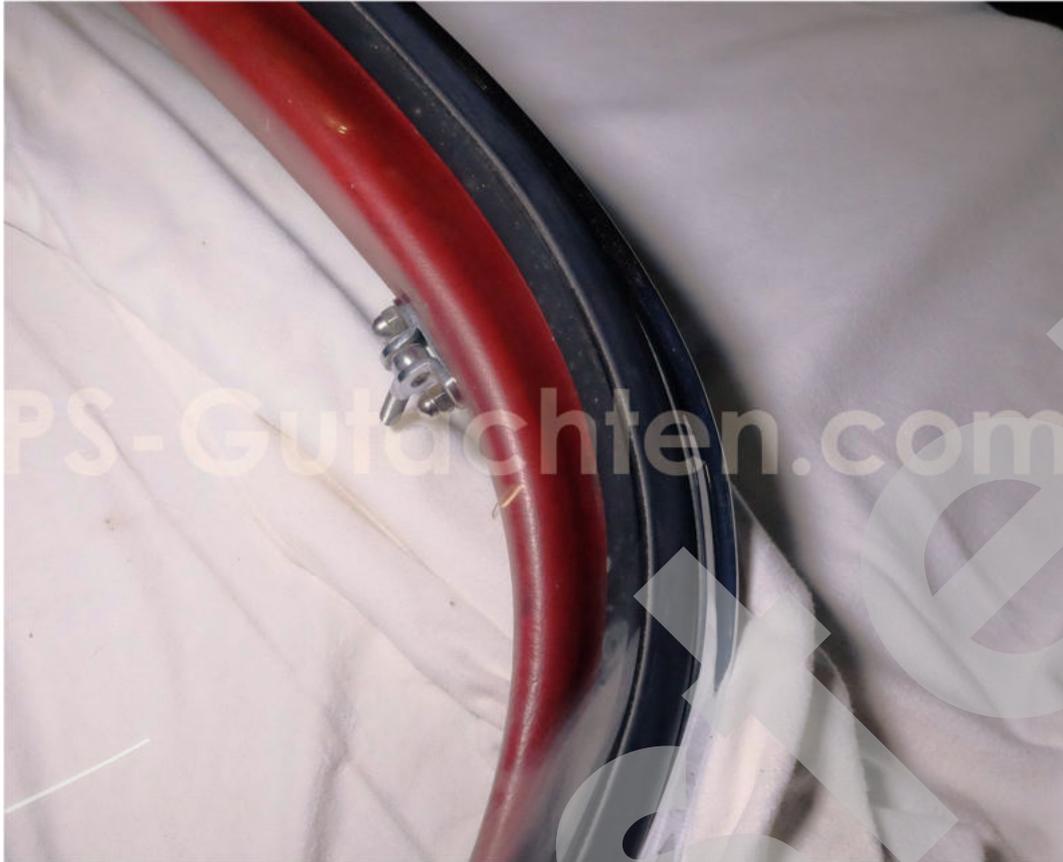
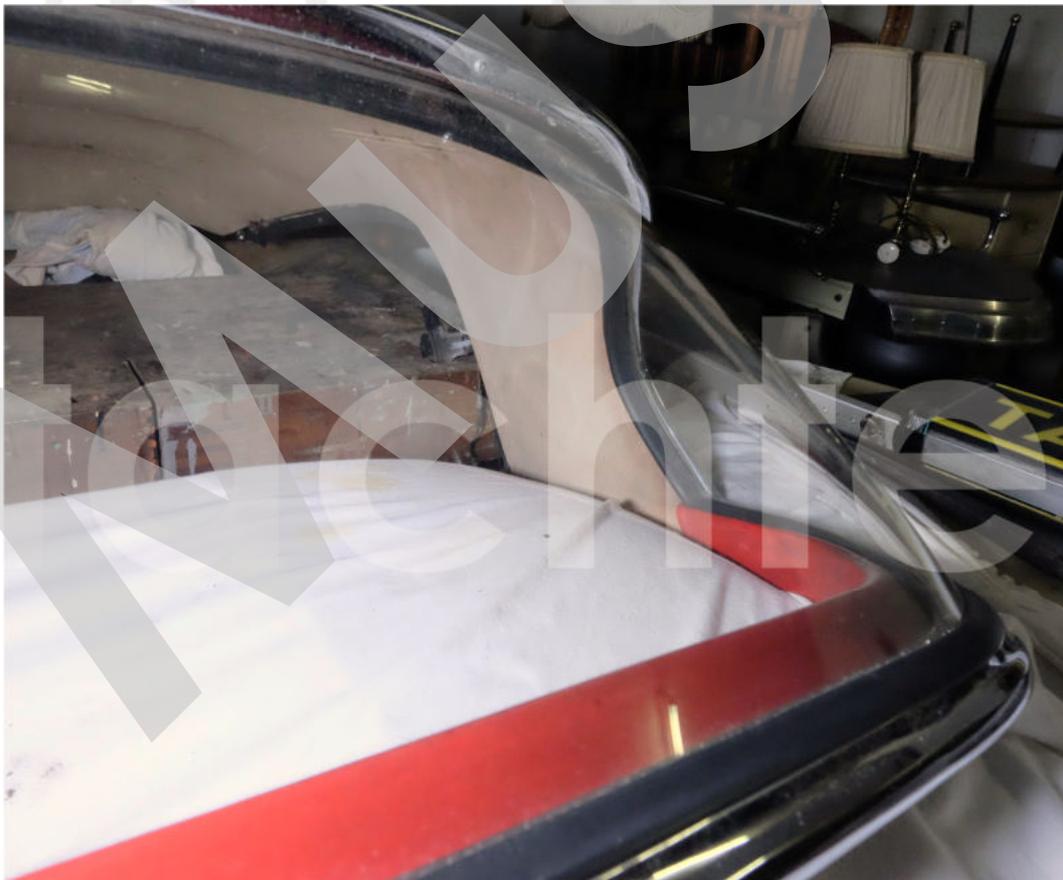
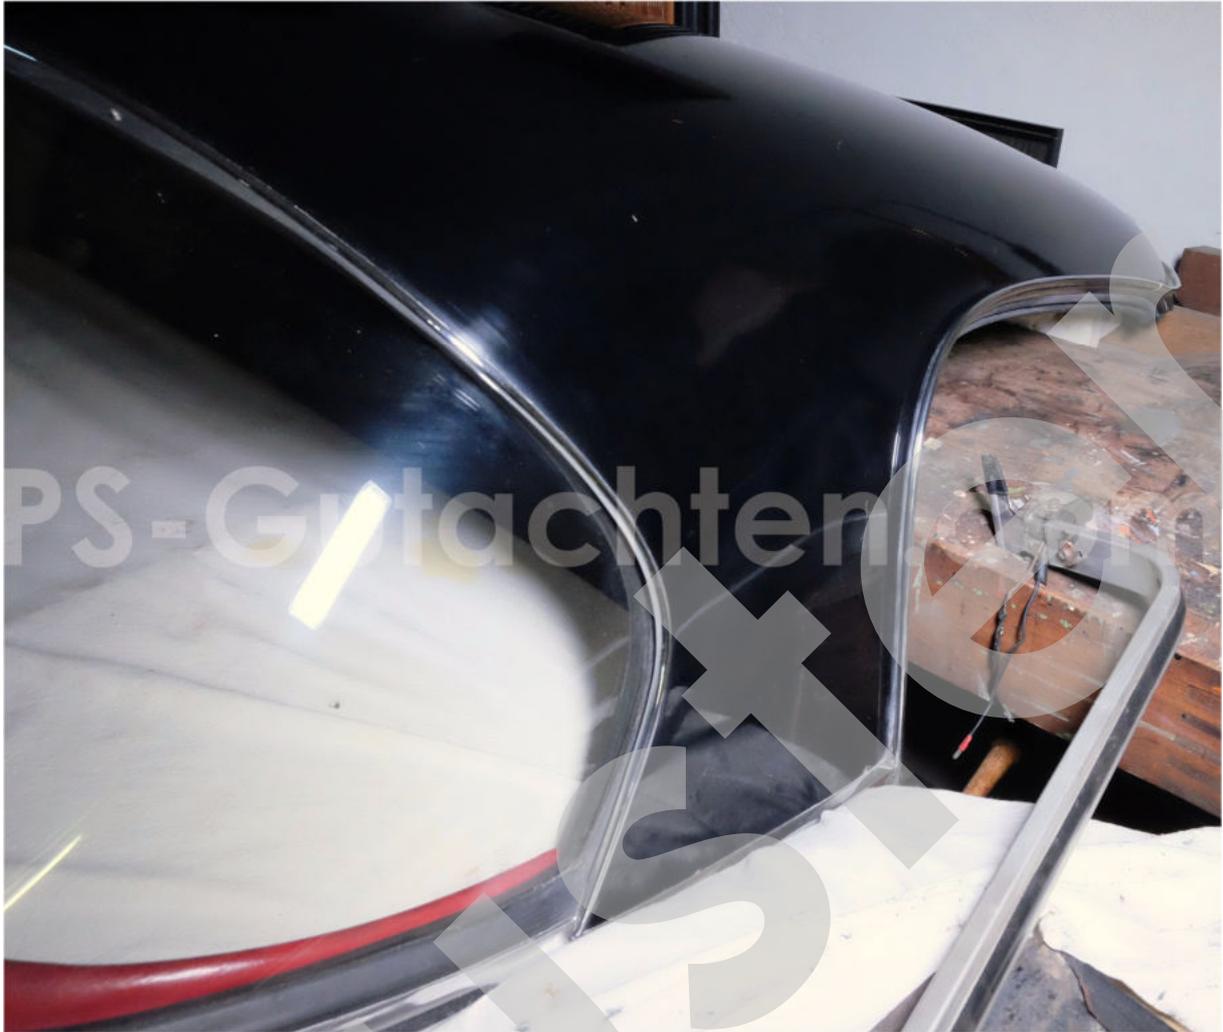
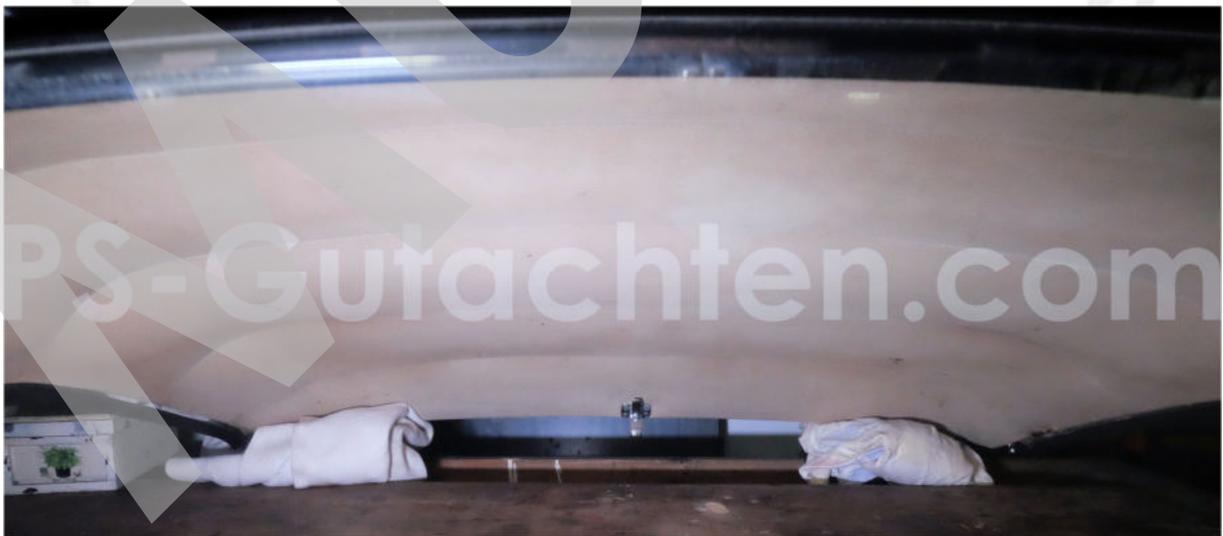
Karosserie laut Eigentümer bis auf eine kleine Stelle am Unterboden ohne Reparaturschweißungen und unfallfrei. Hardtop in gutem, unrestaurierten Zustand erhalten – vermutlich nachgerüstet, da nicht auf der Datenkarte als Sonderwunsch vermerkt.

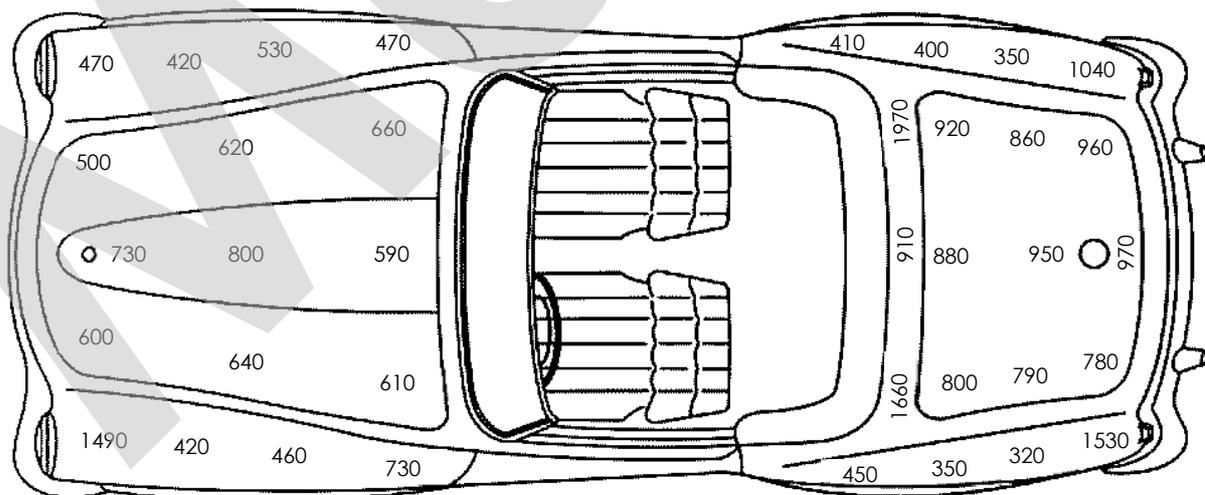
7.1. Lack-Schichtdickenmessung

Die Lack-Schichtdicken bewegen sich zwischen 180 und 3900 μm . Dieser relativ große Bereich ist z.B. mit der Fertigungsweise der Karosserie und die Methode der Anpassung der Anbauteile (Türen und Hauben) in Handarbeit zu erklären. Um gleichmäßige Spaltmaße und Karosseriefuchten zu erhalten, wurde an den Übergangsstellen der Karosserie zu den Anbauteilen mit Zinn gearbeitet. Insofern können Schichtdicken über 1000 μm auch auf eine Zinnschicht zurückzuführen sein.

Bei dem hier begutachteten Fahrzeug wurde die Erstlackschicht laut Eigentümer erhalten und nicht abgeschliffen. Der weitere Lackaufbau erfolgte u.a. mit einem Spritzspachtelauftrag, welcher in Form geschliffen wurde.
