SCHEIBE AIRCRAFT GMBH Am Flugplatz 5 73540 Heubach DE.21G.0205	Technische Mitteilung (Service Bulletin) Steuerknüppel controlstick		Blatt (Page) 1 von (of) 7 Gültig für (Valid for): Gerätenr. (TCDS-N°):	
	SF 25 C SF 25 E SF 25 K	653-96/1	A.098

Gegenstand: Kontrolle der Steuerknüppel auf Korrosion (Subject) Check of the control sticks for corrosion.

Betroffen: SF 25 C, Werk Nr. 44147 bis 44716

SF 25 E, S/N 4323 to 4365 SF 25 K, all serial numbers

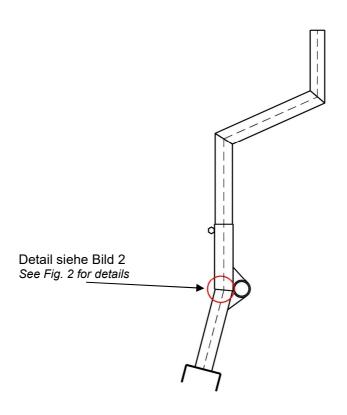
Bild 1 / Fig. 1

- 1. Überprüfen der Steuerknüppel auf Korrosion.
 - 1.1. Den oberen Teil des rechten Steuerknüppels an der Trennstelle herausziehen.
 - 1.2. Kabel der Sendetaste an der Steckverbindung trennen.
 - 1.3. Am unteren Teil des Steuerknüppels den Stecker vom Kabel der Sendetaste entfernen und das Kabel in den Steuerknüppel hineinziehen, bis es in der eingeschweißten Scheibe verschwindet.
 - 1.4. Durch das Loch in der eingeschweißten Scheibe (siehe Bild 1 und 2), mit einem Endoskop das Innere der Steuerung auf Korrosion überprüfen (bei einigen Ausführungen ist es notwendig, das Loch in der Scheibe auf 10 mm aufzubohren).
 - 1.5. Wird keine Korrosion festgestellt, kann das Kabel für die Sendetaste wieder eingezogen und der Stecker wieder angebracht werden. Wird Korrosion festgestellt, sind die Steuerknüppel vor dem nächsten Flug gem. Maßnahme 3 zu erneuern.

- 1. Check both control sticks for corrosion.
 - 1.1. Pull out the upper part of the right hand control stick at the separation point.
 - 1.2. Disconnect the cable for the push-to-talk switch at the plug-in connection.
 - 1.3. Remove the cable from the lower part of the control stick of the push-to-talk switch and pull the cable into the control stick until it disappears into the welded disc.
 - 1.4. Use an endoscope to check the inside of the stick for corrosion. Pass the endoscope through the hole in the welded-in disc (see Figs. 1 and 2), (With some versions, it may be necessary to drill out the hole in the disc to 10 mm).
 - 1.5. If no corrosion is detected, the cable for the push-to-talk button may be be put in place again and the plug may be reconnected. If corrosion is detected the control sticks must be replaced before the next flight according to action number 3.

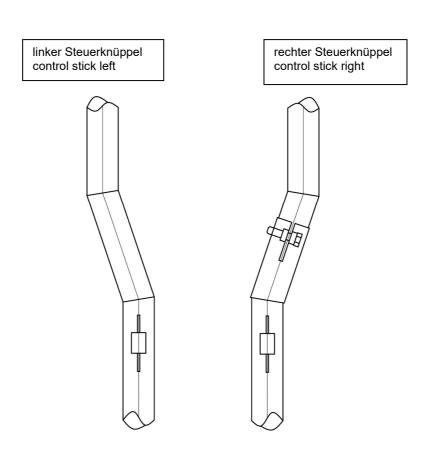
Bild 3 / Fig 3

abgewinkelte Version Ansicht von hinten / angeld version rear view

Action 3: Replace the control sticks with new control sticks, with are provided

with an inside preservation, with the parts numbers 20093 and 20094 (straight version) or part number 20093/G and part number 20094/G

(angeld version Fig. 3) until December 2023.

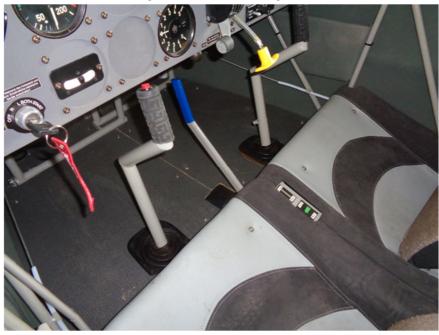
Bild 1 / Fig. 1

Bei den betroffenen Steuerungen kommen die Steuerknüppel aus den Bodenbretter in Fußboden (siehe Bild 1 und Bild 1.1).

If your controlstick is installed thru the fuselage floor it is affected (see Fig 1 and Fig 1.1). If your controlstick is installed thru the seat, or the swing control, it is no affected (see Fig 2 and Fig 3).

gerade Version / straight

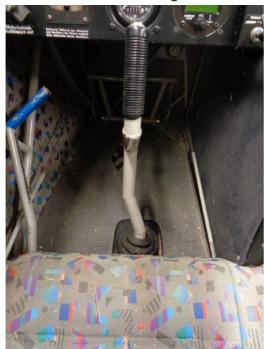
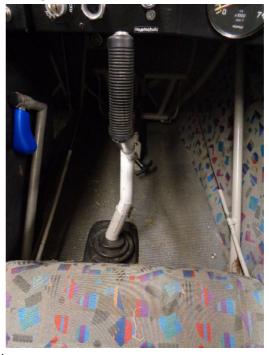
Bild 1.1 / Fig 1.1

abgewinkelte Version / angeld version

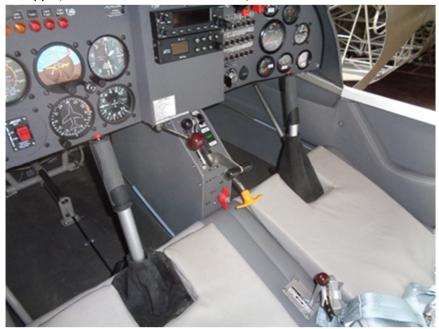
Bild 2 / Fig. 2

Steuerknüppel, welche aus dem Sitz kommen, sowie die Pendelsteuerung, sind NICHT betroffen (siehe Bild 2 und Bild 3).

Steuerknüppel, welche aus dem Sitz kommen / controlstick is installed thru the seat

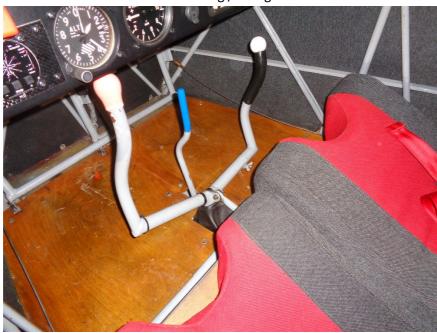
Bild 3 / Fig 3

Pendelsteuerung / swing control
