Überholung einer Junghans Küchenuhr

Uhrmacher im Hessenpark
Hambel, Oliver u. Becker Joshua Levi GbR
Laubweg 5
61267 Neu-Anspach

August 2019

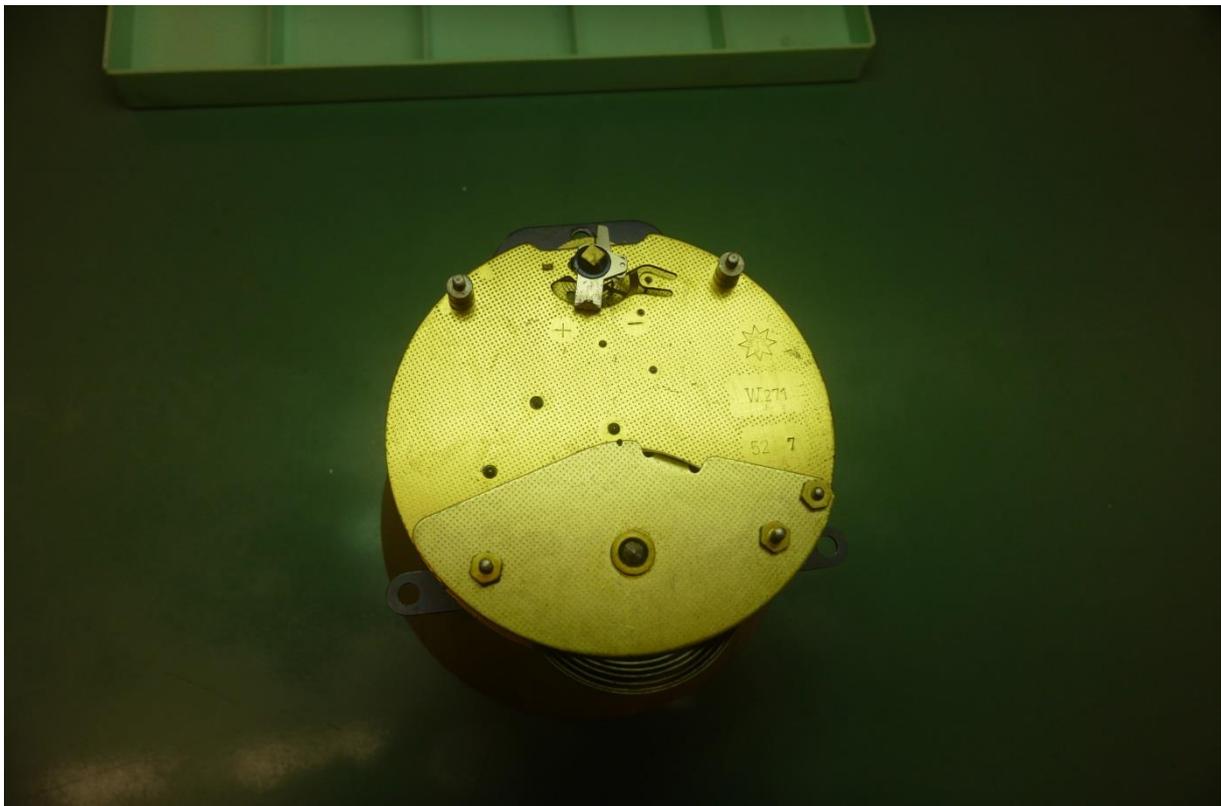
Uhrwerk Junghans Cal. W271

- Werk stark verschmutzt
- Überall Rückstände alter Schmierstoffe
- Lager Beisatzrad Vorderplatine ausgelaufen
- Unruhzapfen stark verschmutzt
- Gehäuse verschmutzt
- Lünette leicht korrodiert
- Zeiger mit brauner Farbe überlackiert (ursprünglich messingfarben)

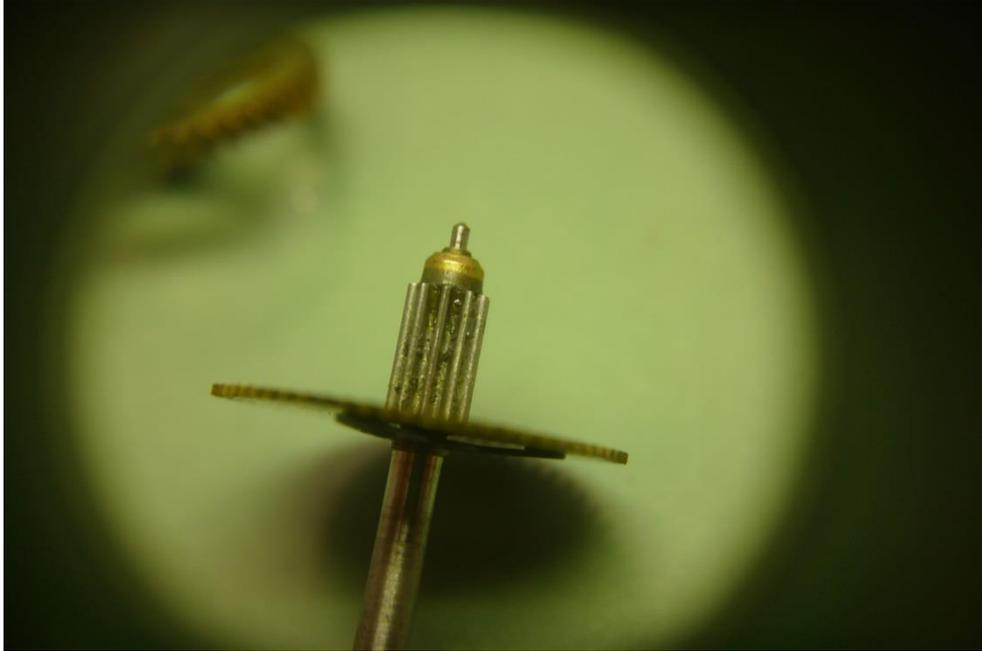
Verschmutzte Triebverzahnung

Zunächst muss das Werk in all seine Einzelbestandteile zerlegt werden, alle Komponenten werden grob von Hand vorgereinigt (mithilfe eines Putzholzes) und anschließen in Reinigungslösung im Ultraschallbad gereinigt.

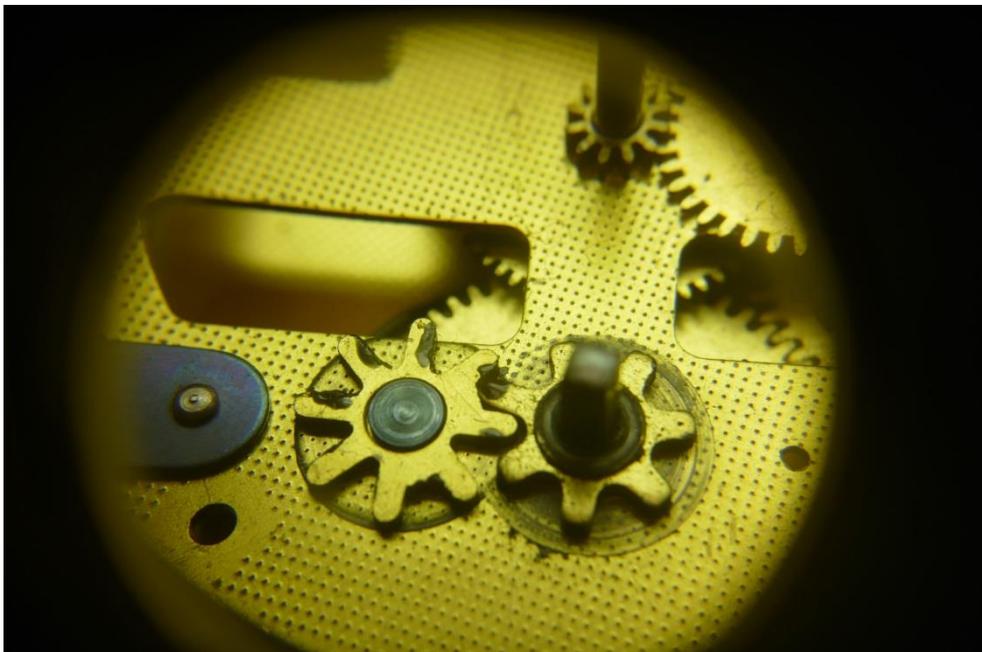
Verschmutzte „Fingerstellung“ (begrenzt der Aufzugsweg der Zugfeder, sorgt somit für annähernd konstante Kraftabgabe)

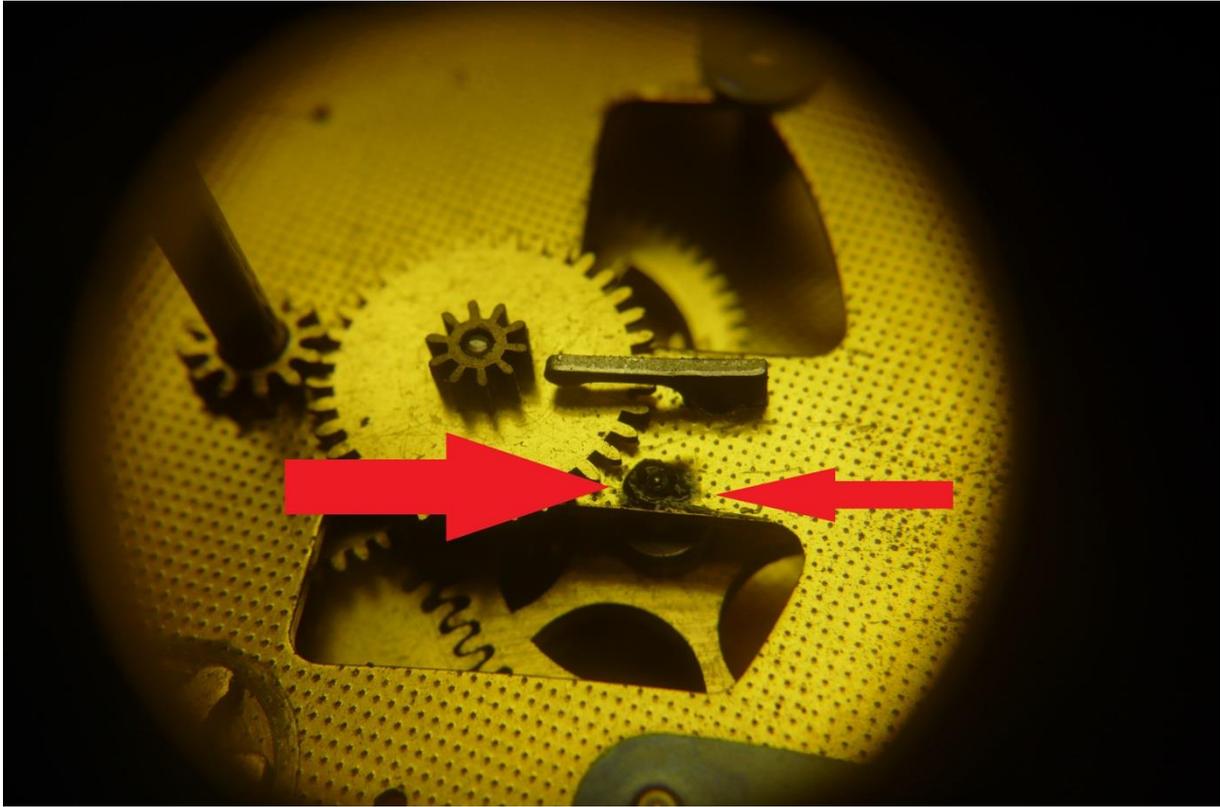
Gut erkennbar: Verschmutzte Lager mit altem Schmierstoff. Öl an sich unterliegt bereits einer gewissen Alterung, über die Jahre kommen Schmutz und Staub hinzu, die das Öl zu einer dicken schwarzen Masse werden lassen. Dies führt oft zu einem Stehenbleiben der Uhr, nachölen wäre fatal. Es würde die Uhr nur zu kurzzeitigem Weiterlaufen „zwingen“ und den Verschleiß weiter vorantreiben. Daher lohnt sich eine regelmäßige Wartung (etwa alle 7 – 10 Jahre), auch wenn die Uhr noch läuft.

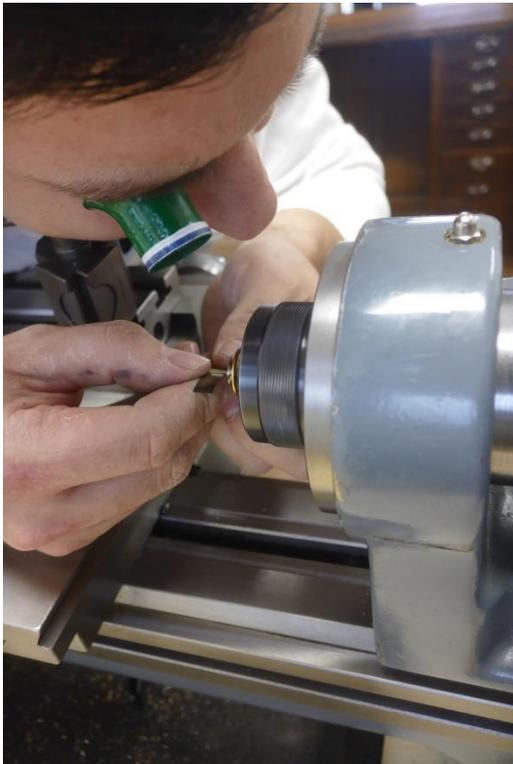
Das Schwingssystem, hier eine Unruh verdient ebenfalls besondere Aufmerksamkeit.

Die Unruh ist hier nicht wie etwa bei einer Armband- oder Taschenuhr in Stein gelagert, sondern in sogenannten „Körnerlagern“. Die Welle, auf der der Unruhreif sitzt hat an beiden Enden Spitzen, diese Spitzen wiederum laufen in „Körnern“, das sind einfach ausgedrückte Senkungen, in denen die Unruh mit ihrer Welle gelagert ist.

Diese Spitzen waren ebenfalls durch alten Schmierstoff hartnäckig verschmutzt, daher wurden diese mithilfe der Drehmaschine (Bild links) poliert.

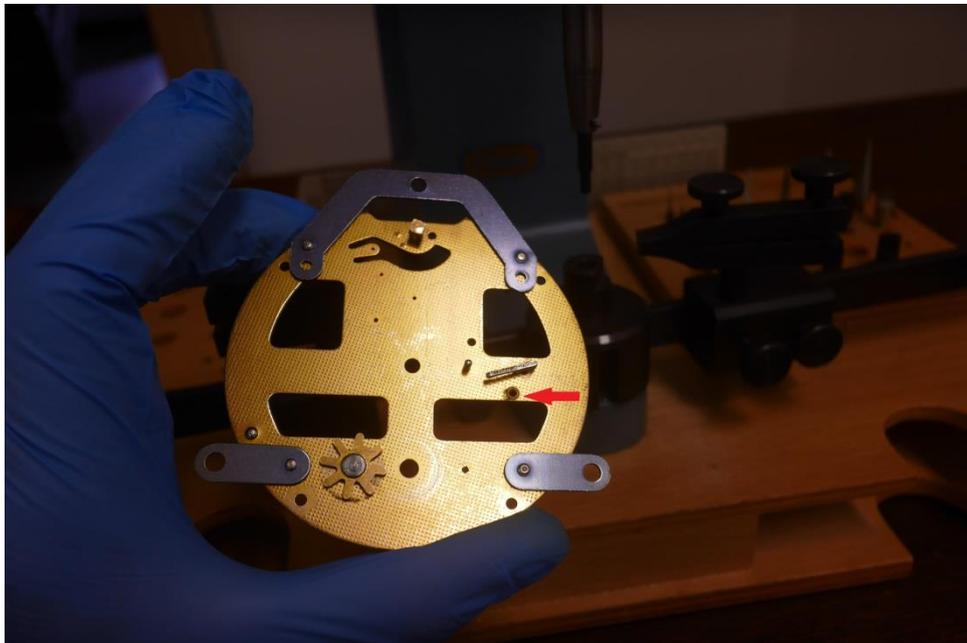
Als einziges Lager zeigte das Beisatzradlager (zweites Zahnrad im Kraftfluss nach der Zugfeder) Verschleiß, sodass dieses ersetzt werden musste.
