Überholung einer Winterhalder und Hofmeier Stockuhr (bracket clock)

Ihr Fachbetrieb für mechanische Großuhren
Reparatur - Restaurierung - Service - Neuanfertigung
Hambel, Oliver u. Becker, Joshua Levi GbR
Laubweg 5
61267 Neu-Anspach / Taunus
Tel. 06081 / 9583464
E-Mail: info@uhrmacher-hessenpark.de

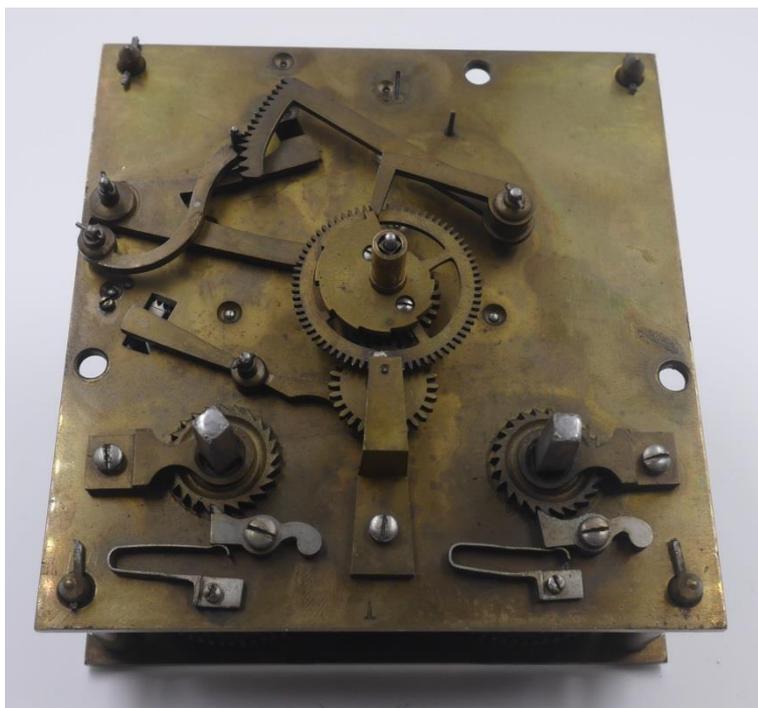
Hinter dem Zifferblatt verbergen sich die „Kadratur“, also die Bauteile des Schlagwerkes, sowie das Gesperr.

Die auf nebenstehendem Bild erkennbaren Flecken sind Öle, mit denen man die Uhr im Laufe der Zeit „nachgeölt“ hat.

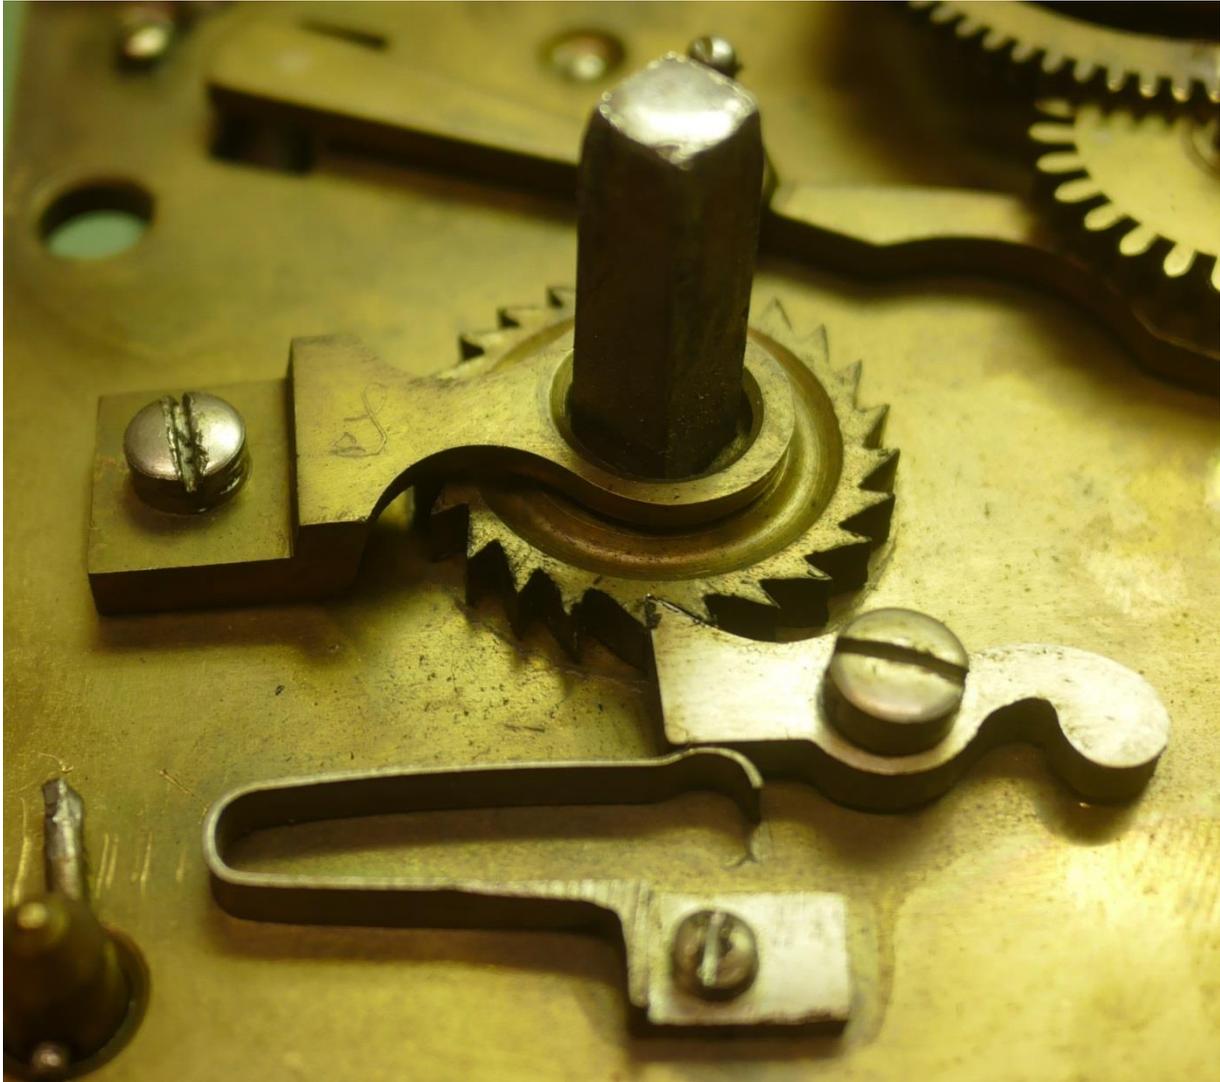
Bei der Montage mit unpassendem Werkzeug „vermurkster“ Schraubenschlitz

Die Konsequenz? Zahlreiche Schraubenschlitze mit Macken, da diese, oft in Eile, oder aus Mangel an passendem Werkzeug angezogen wurden.

Alle Schraubenköpfe mit Macken wurden mithilfe der Drehmaschine überschliffen und anschließend poliert, um die unschönen Spuren der Vergangenheit zu beseitigen.

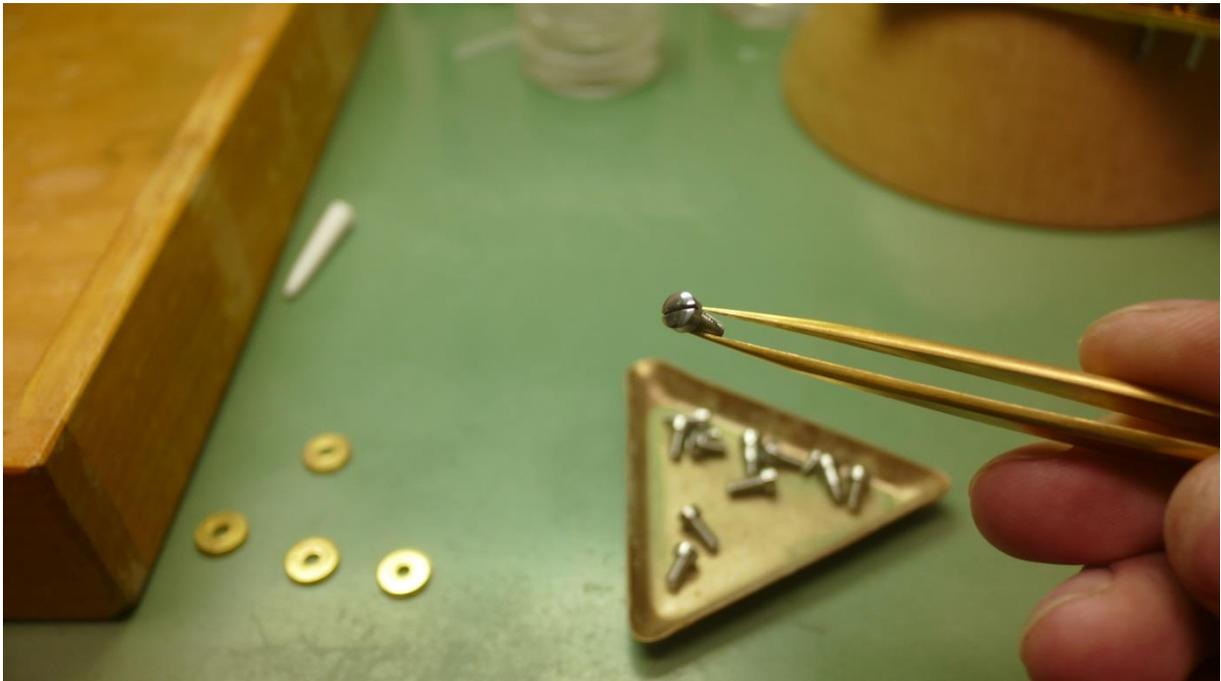
Polierte Schraube

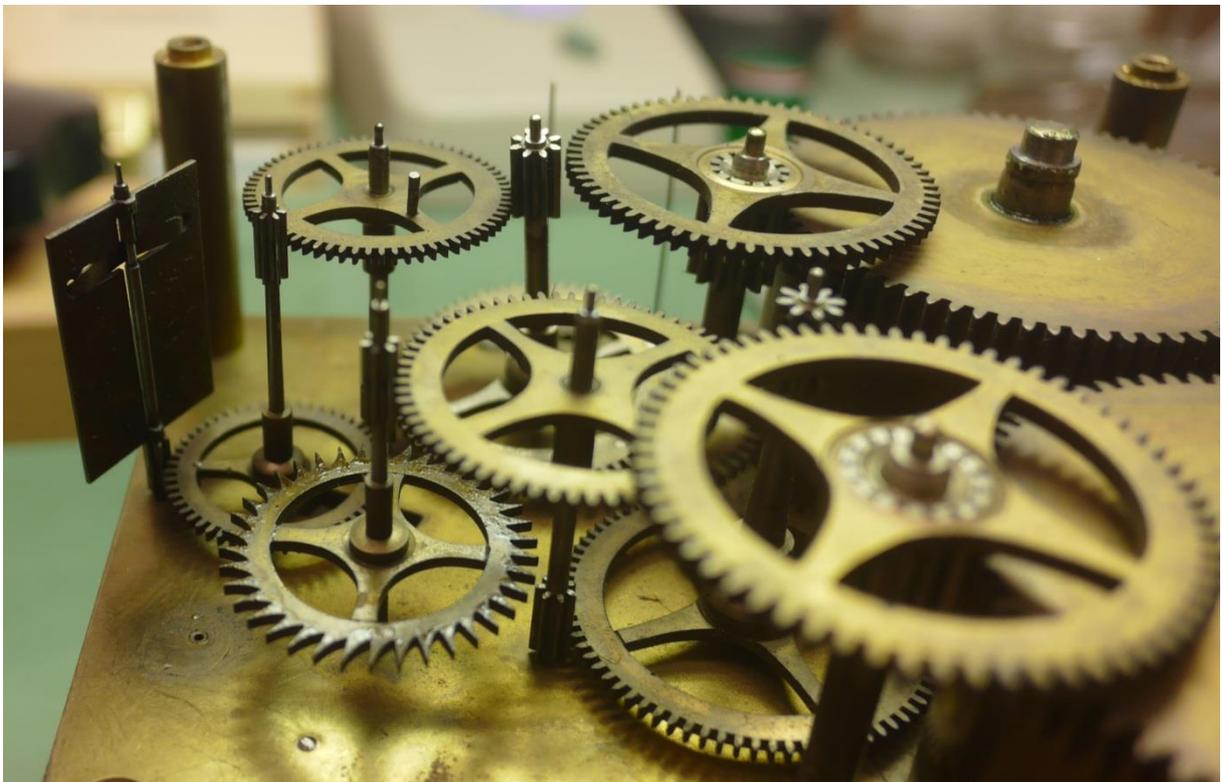
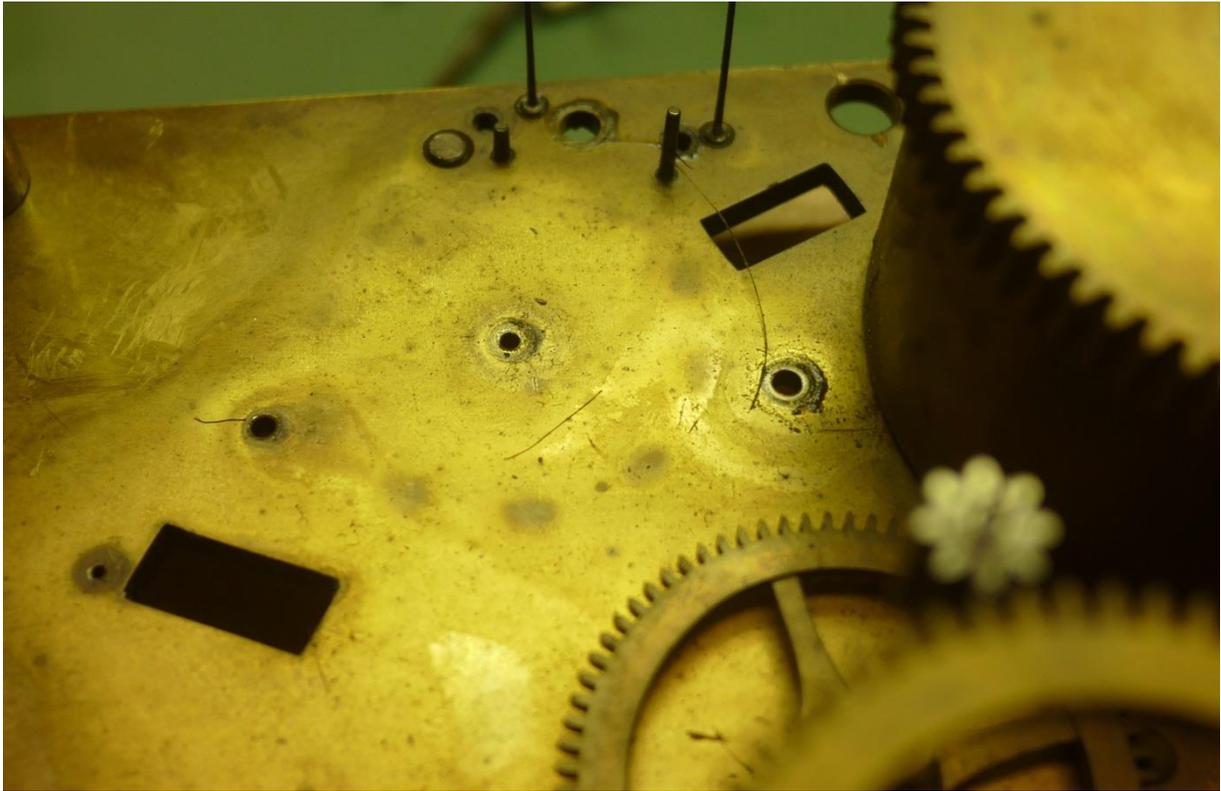
Nach dem Abnehmen der Vorderplatine wird das verschmutzte Räderwerk besser sichtbar. Man beachte das Öl am Hemmrad.

Unter den Rädern verbergen sich Haare, fehlplatziertes Öl und weiterer Schmutz.

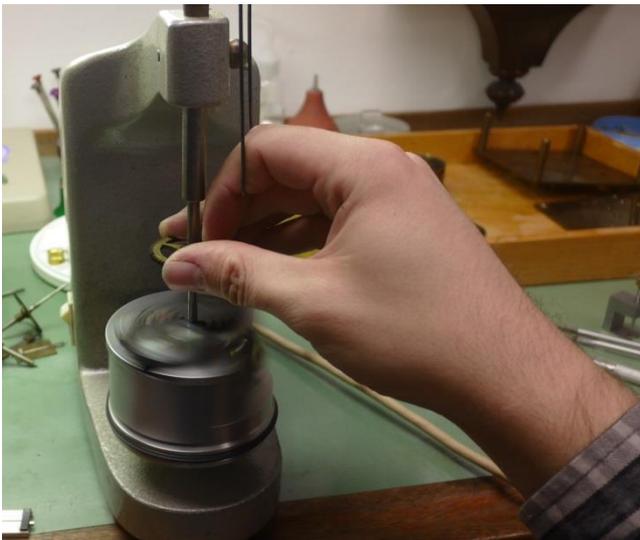
Welle im Rollimat

Die Riefen in den Laufflächen der Lagerzapfen werden in einer speziellen Maschine, dem „Rollimat“ mithilfe einer Hartmetallscheibe druckpoliert.

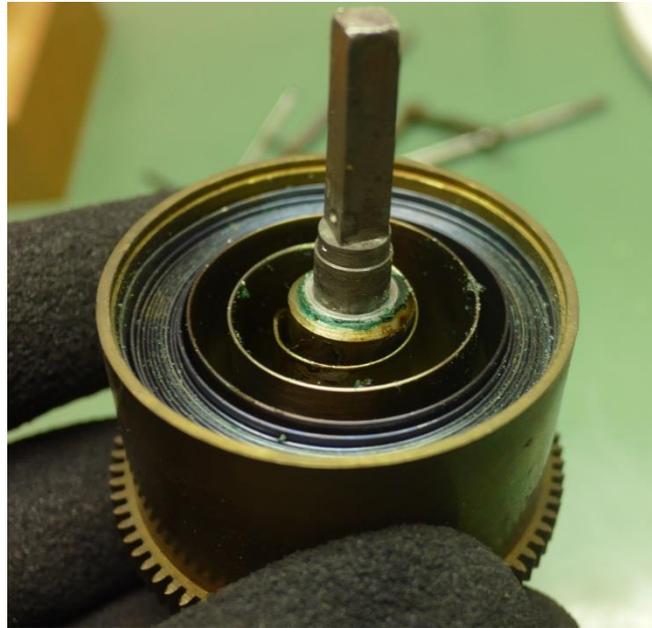
Auch der Schmierstoff der Zugfeder war noch auf organischer Basis, was sich in verkrusteten grünen kristallinen Ablagerungsstrukturen manifestierte.

Federhaus mit abgenommenem Deckel

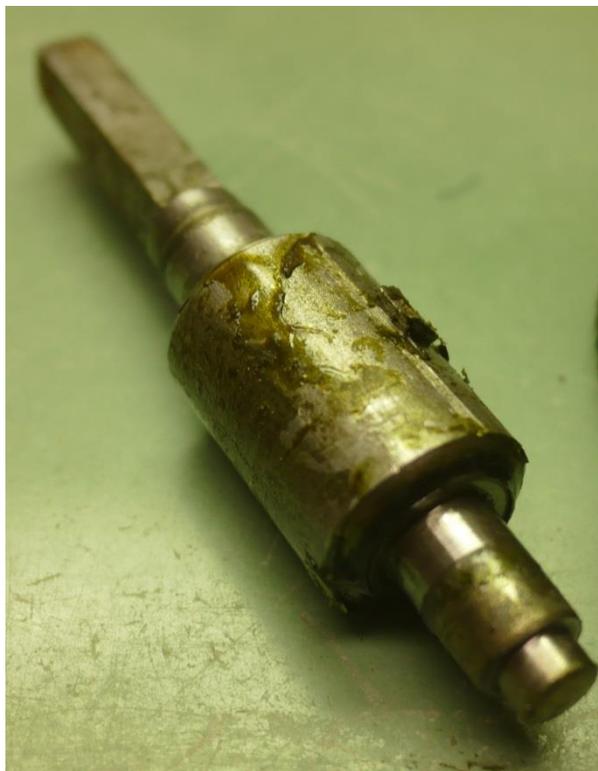
Verschmutzter Federkern

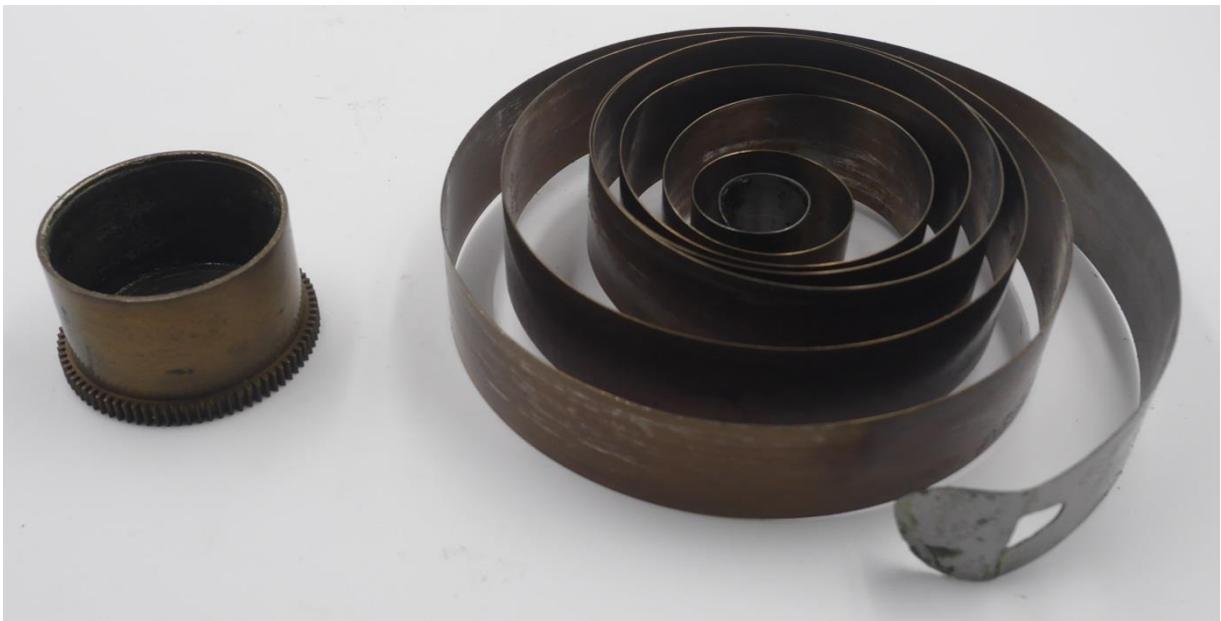
Federhaus mit ausgewundener Zugfeder: Gut erkennbar die verschmutzte Feder, die über die Jahre ihre Federkraft eingebüßt hat und nun nicht mehr ihre ursprüngliche Größe erreicht (verkürzt die Gangdauer).

Nach erfolgter Reinigung von Federhaus und Federkern, sowie der Druckpolitur der Federkernwelle können neue Zugfedern ins jeweilige Federhaus eingewunden werden.

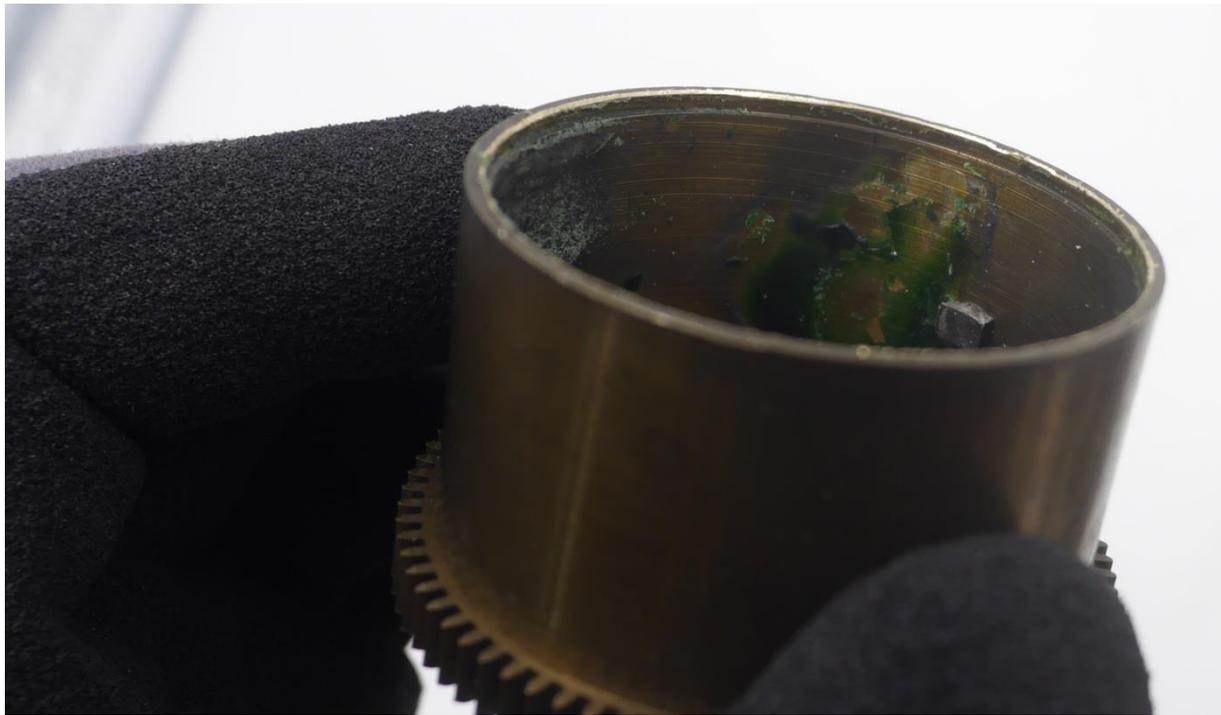
Schmutz im Federhaus

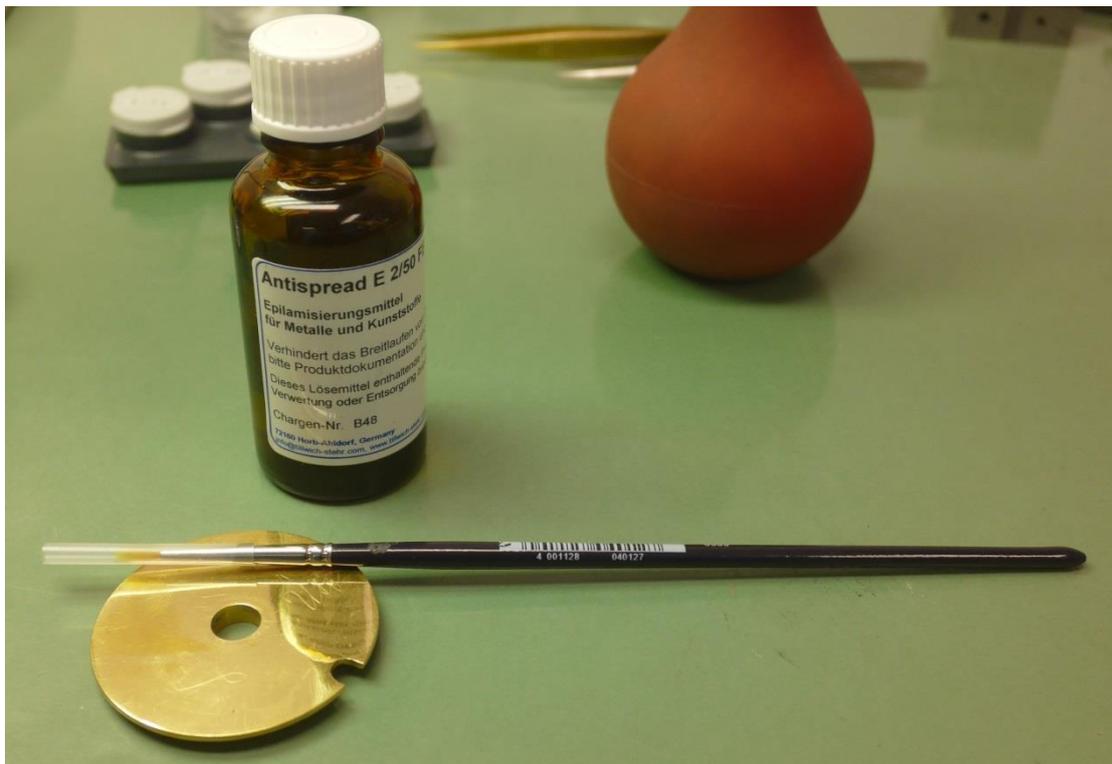
Federhausdeckel mit Epilam

Unter „Epilaminieren“ versteht man das Aufbringen einer dünnen, unsichtbaren Schicht, die verhindert, dass das Öl über die Jahre aus den Lagern kriecht. Somit wird die Ölhaltung und damit die Betriebssicherheit der Uhr über Jahre gewährleistet.

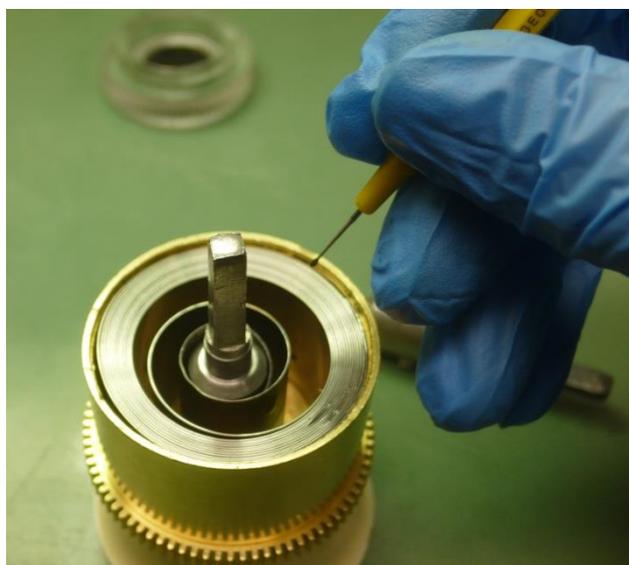
Schmierung der Zugfeder mit graphithaltigem Zugfederöl

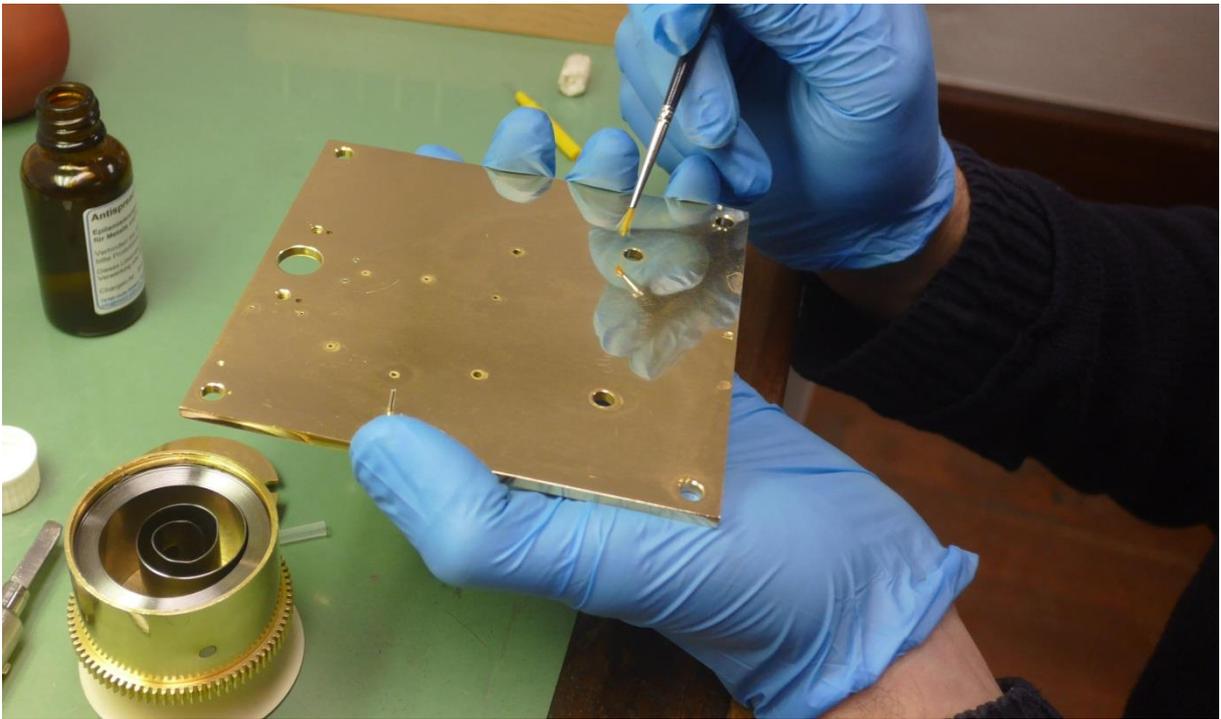
Epilamieren der Lagerstellen

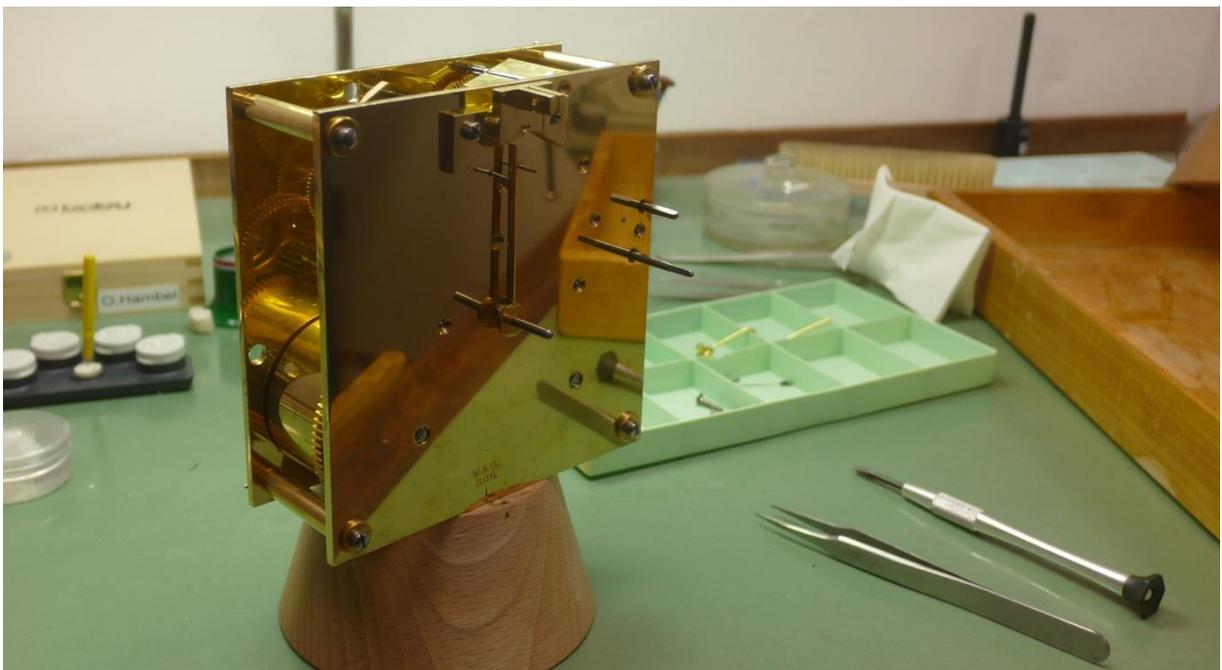
Zusammengebautes, geschmiertes Werk

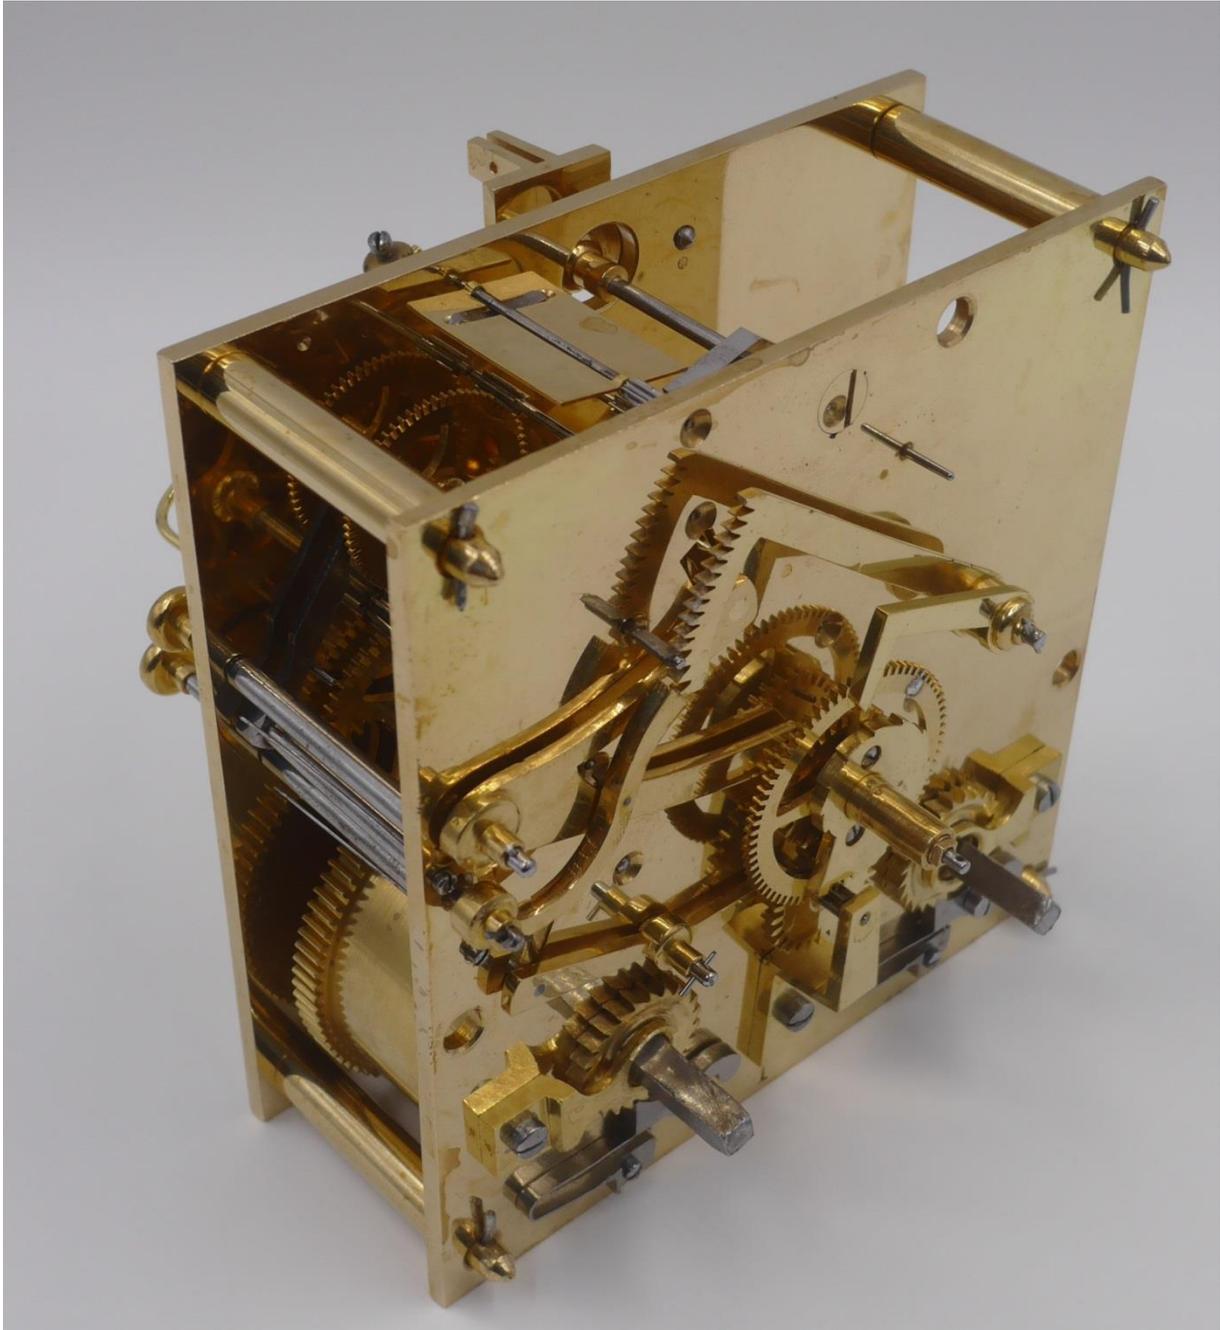
Gereinigtes Werk: die erkennbaren Flecken sind organischen Ursprungs (organische Öle / Handschweiß) und bereits so tief ins Material eingefressen, dass sie nicht mehr durch Reinigen zu entfernen waren.
