Werküberholung Asiatische Tischuhr

Ihr Fachbetrieb für mechanische Großuhren
Reparatur – Restaurierung – Neuanfertigung – Service
Hambel, Oliver u. Becker, Joshua Levi GbR
Laubweg 5
61267 Neu-Anspach / Taunus
Tel. 06081 / 9583464
E-Mail: info@uhrmacher-hessenpark.de

Zur vorliegenden Uhr

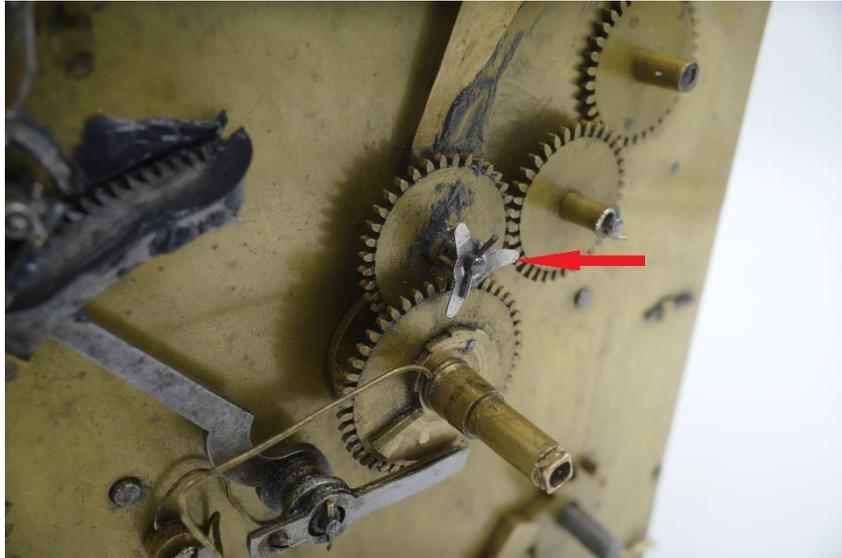
Zeitlich nicht zur Uhr passende Friktionsfeder, überdies noch falsch montiert

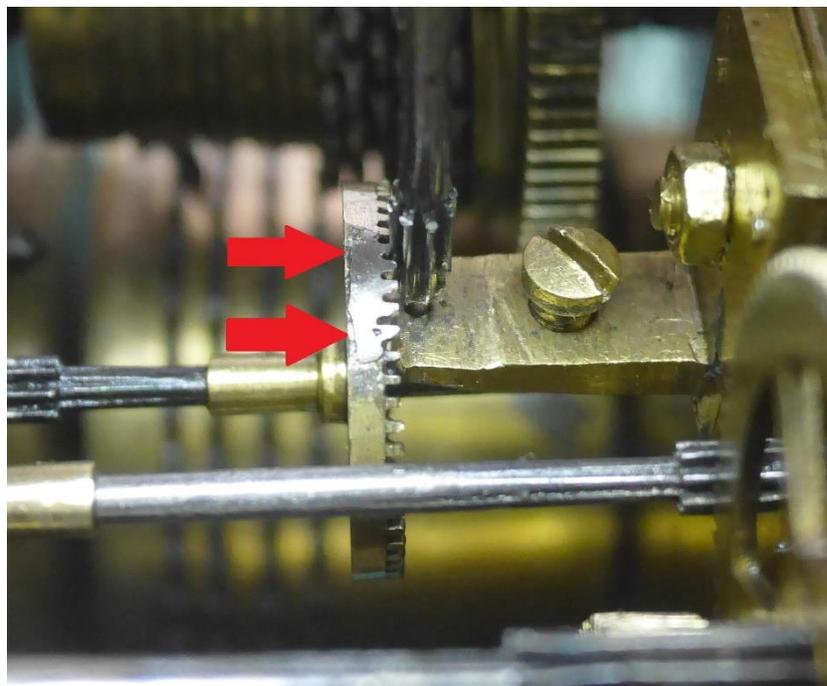
Im Kronrad wurden sechs Zähne aufgelötet, ein sauberer Eingriff ist hier nicht mehr gegeben.

Neuanfertigung des Kronrades

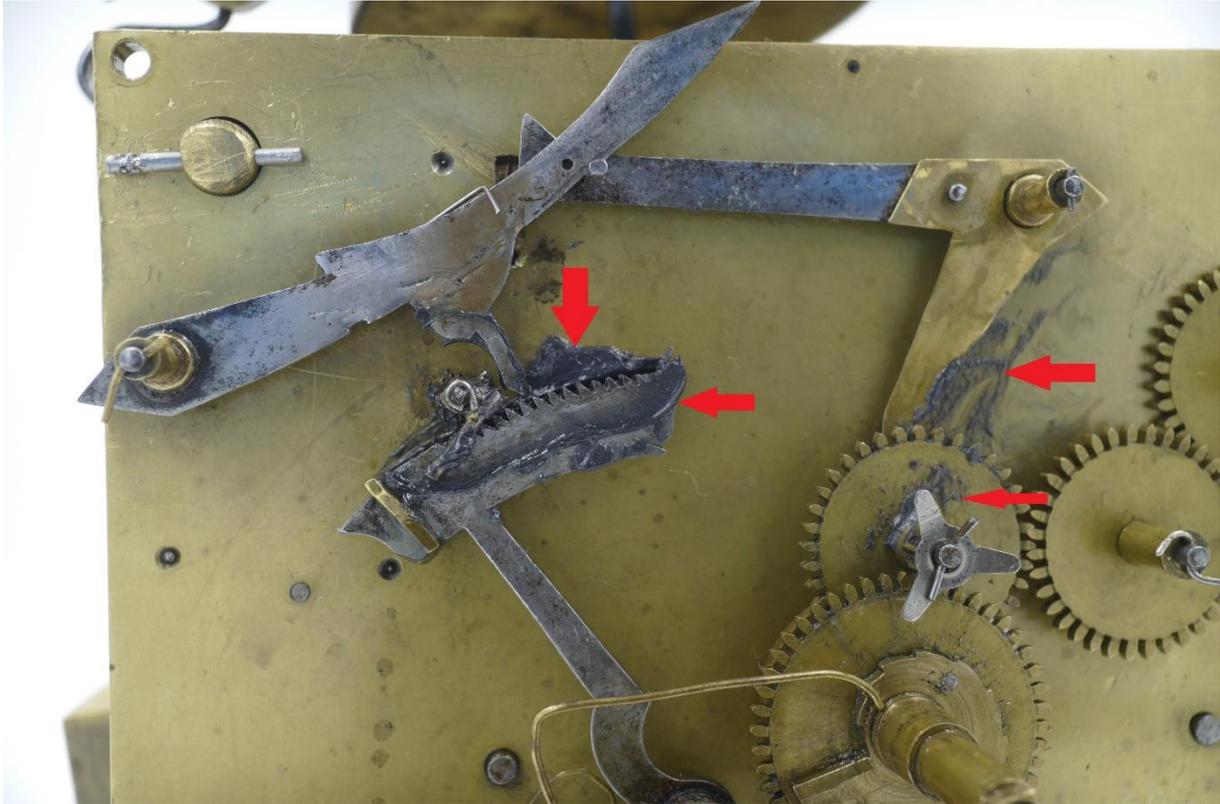
Ein, verglichen mit dem Rest, weniger schwerwiegender Fehler: zu viel und an nutzlosen Stellen platziertes Fett

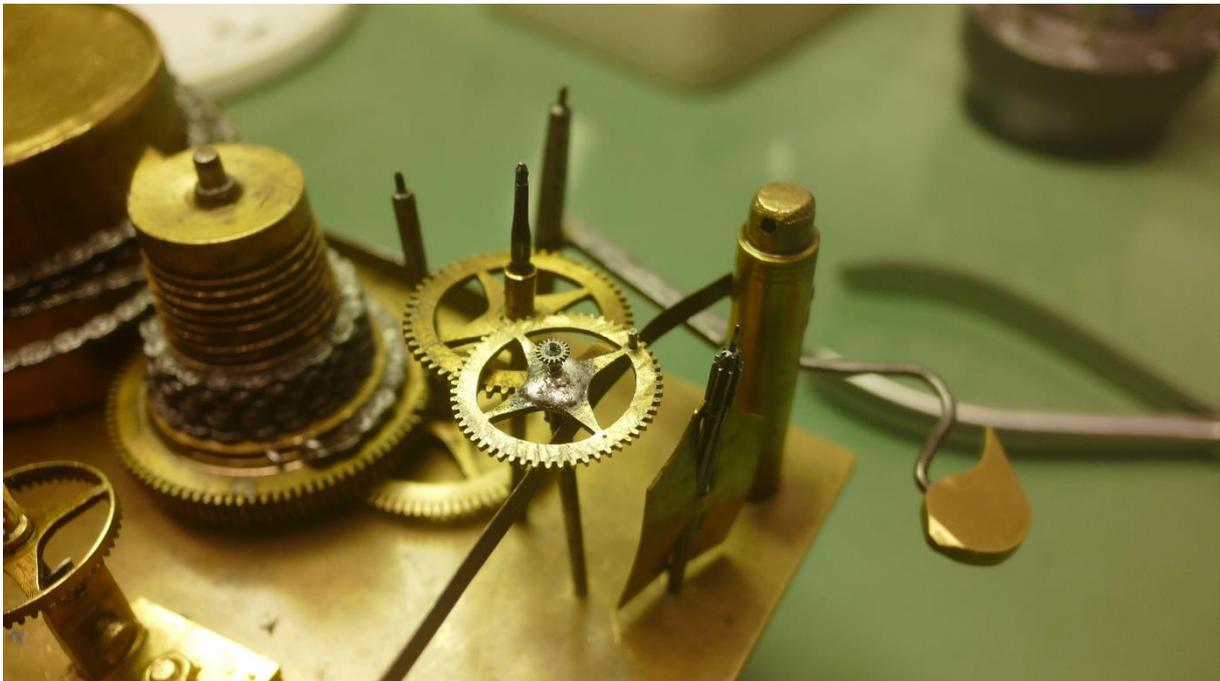
Am Warrad des Schlagwerkes war ein Kleinuhrzahnrad über den Zapfen geschoben.

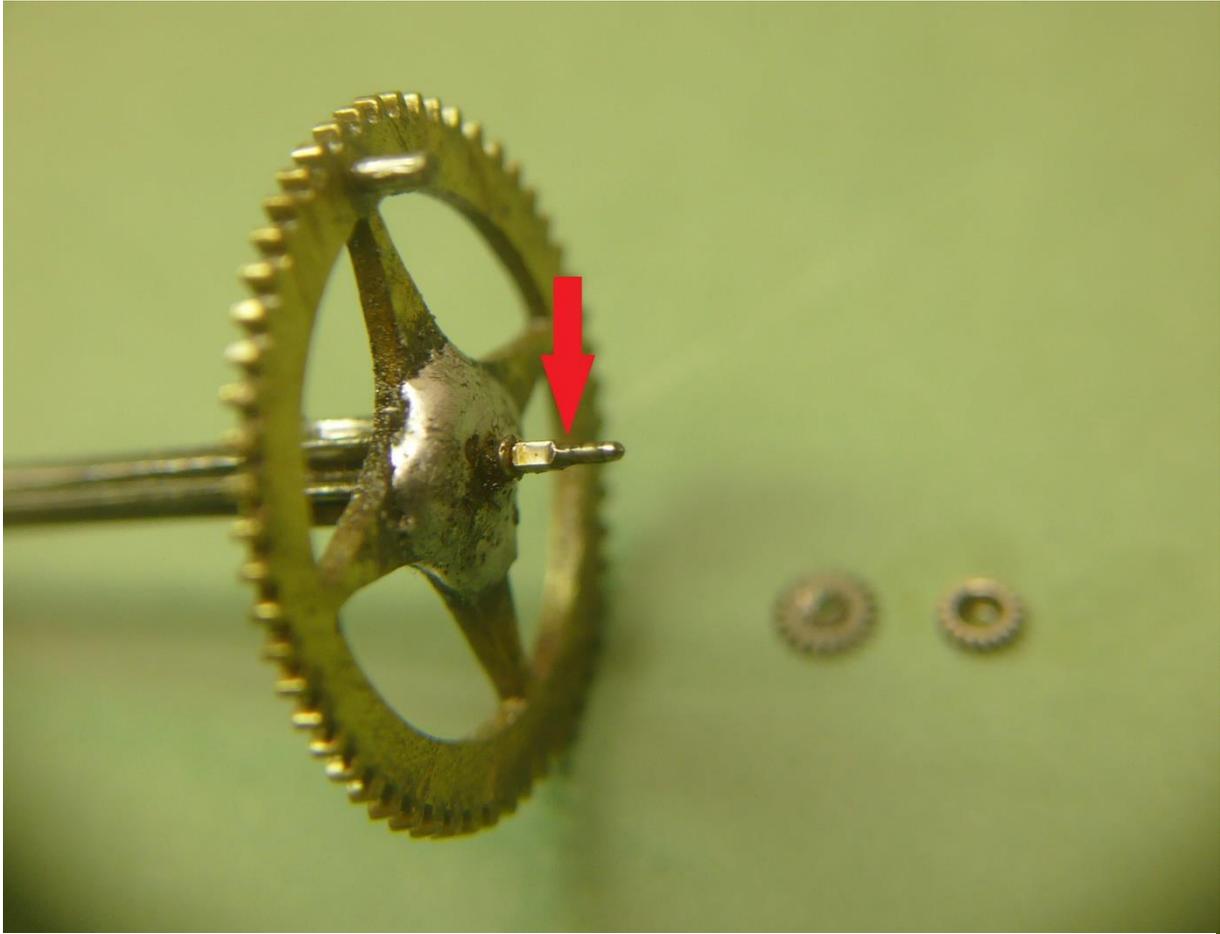
Anstatt eines an die Welle angedrehten Zapfens fand sich unter dem Kleinuhrzahnrad eine Aufzugswelle einer Armbanduhr. Anstelle des alten (abgebrochenen) Zapfens hat jemand eine Aufzugswelle eingelötet und zusätzlich Kleinuhrzahnräder aufgelegt, um damit das Axialspiel der Welle zu begrenzen.

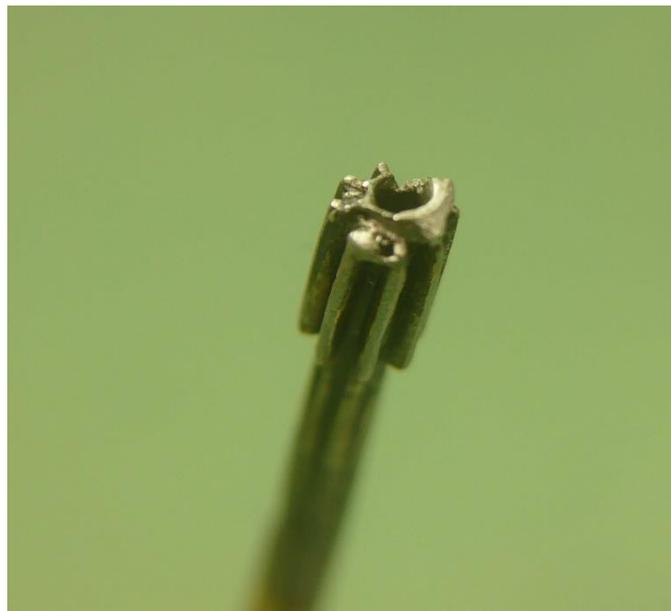
Nach Entfernen der eingelöteten Aufzugswelle zeigt sich das ganze Ausmaß des Schadens. Die Bohrung im Trieb ist nicht nur extrem außermittig eingebracht worden, sondern auch derart knapp am Rand, sodass hier nur noch wenig Material stehen bleibt. Dieses Trieb ist somit nicht mehr brauchbar.

Das Trieb des Warnrades war durch die exzentrisch eingebrachte Bohrung nicht mehr zu retten, die Bohrung ging bereits bis in den Zahngrund der Triebverzahnung hinein. Somit blieb hier nur eine komplette Neuanfertigung des Triebes.

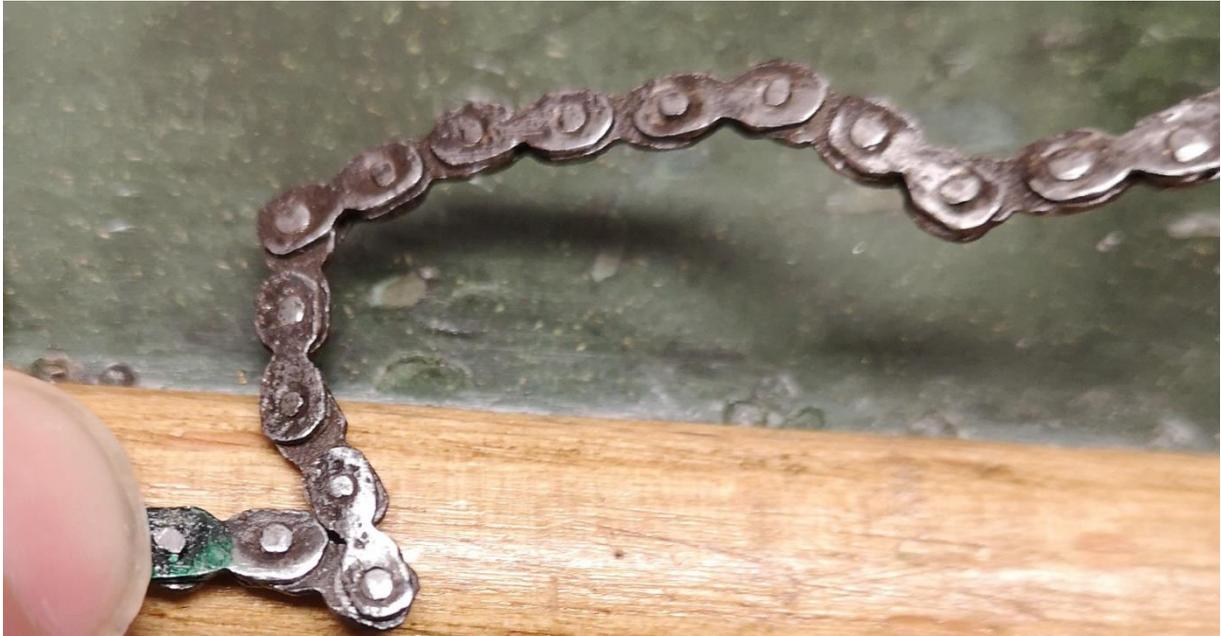
Kette mit teilweise beschädigten / losen Nietverbindungen

Teilweise waren die Nietverbindungen sehr lose, einzelne Nieten mussten komplett ersetzt werden.

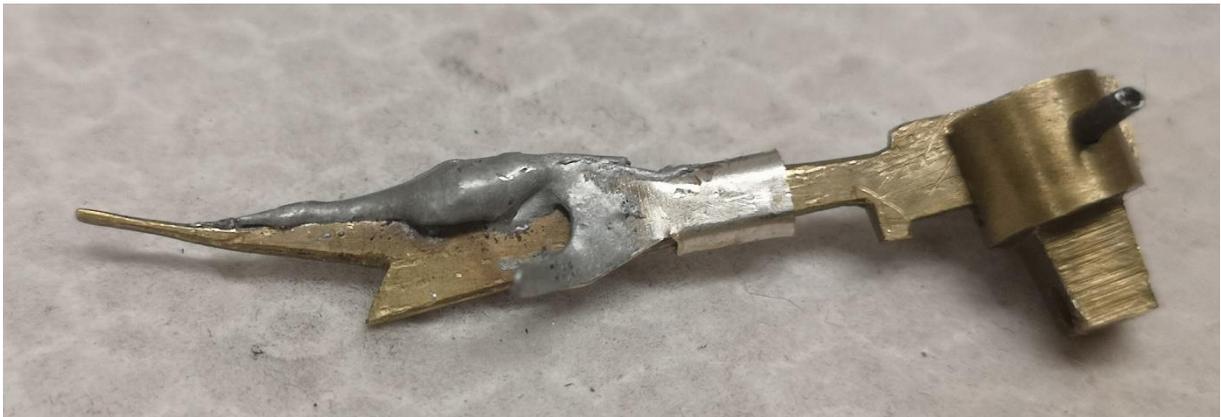
Hier wurden nicht nur Unmengen an Lötzinn aufgebracht, sondern sogar ein Steckverbinder aus dem Elektronikbereich aufgelötet, wozu ist unklar.

Wie bereits mehrfach zu sehen fand sich auf zahlreichen Bauteilen massig und sinnfrei aufgebracht Lötzinn, dies wurde so gut als möglich entfernt.

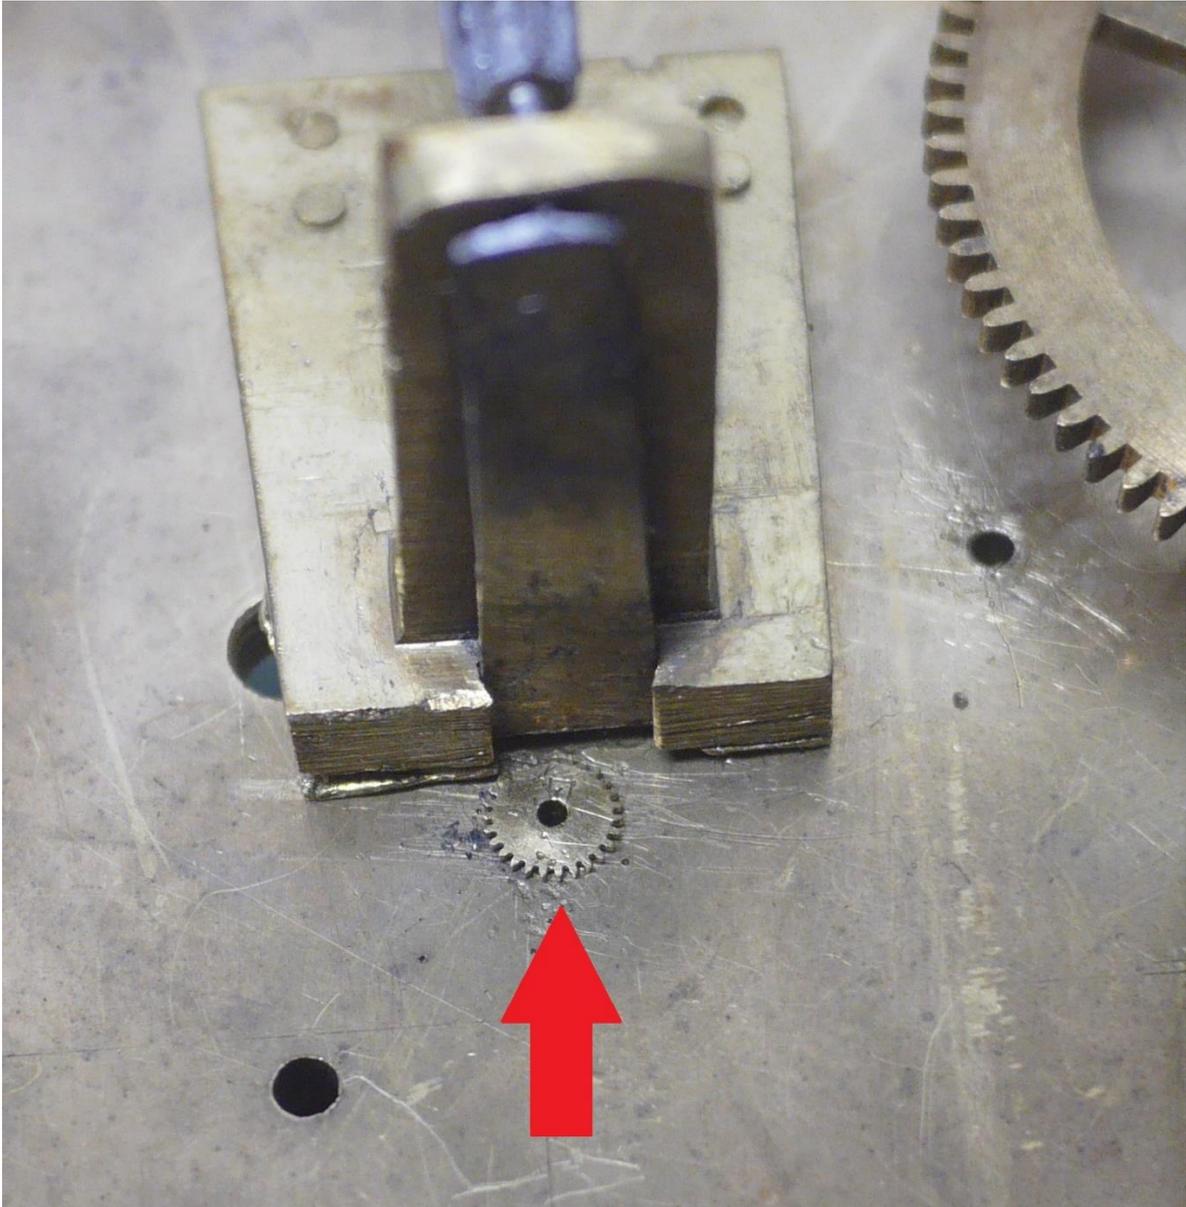
Ein typisches Schadensbild an mechanischen Großuhren sind „ausgelaufene Lager“, also Lagerbohrungen, die mangels Schmierstoff, im Verbund mit Staub und Schmutz zu einem Oval „ausgelaufen“ sind. Im Reparaturfall würde man die betreffende ovale Bohrung größer aufbohren, und eine neue Buchse einpressen. Hier wurde jedoch ein Zahnrad aus einer Armbanduhr auf die Platine aufgelötet.

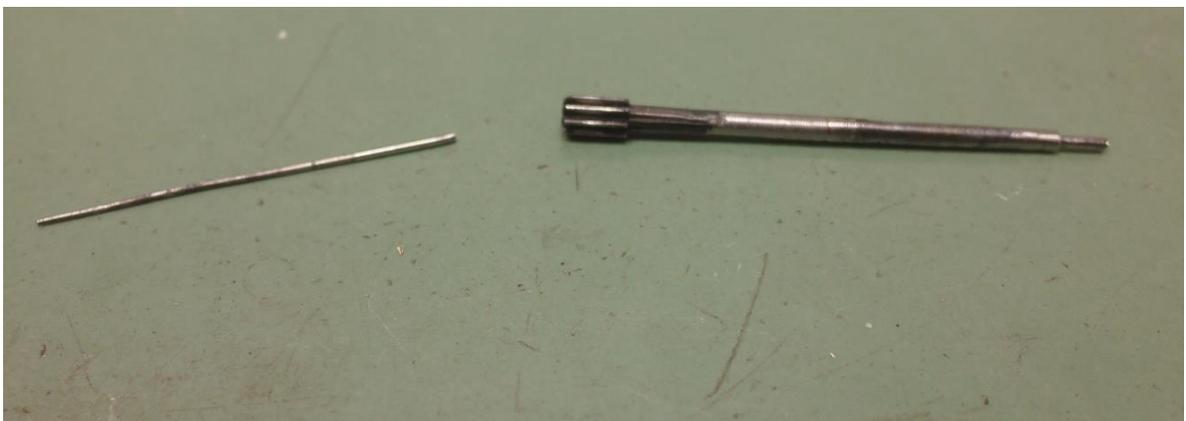
Der extrem lange und gleichsam dünne Sekundenzapfen, der an dessen Ende den Sekundenzeiger aufnimmt wurde durch einen Draht ersetzt, der direkt ohne Ansatz am Trieb begann. Der Zapfen bewirkte so ein extremes Unrundlaufen der gesamten Welle, außerdem ist durch den fehlenden Ansatz zwischen Trieb und Zapfen weder eine saubere Ölhaltung, noch eine hinlängliche axiale Begrenzung der Welle gegeben.

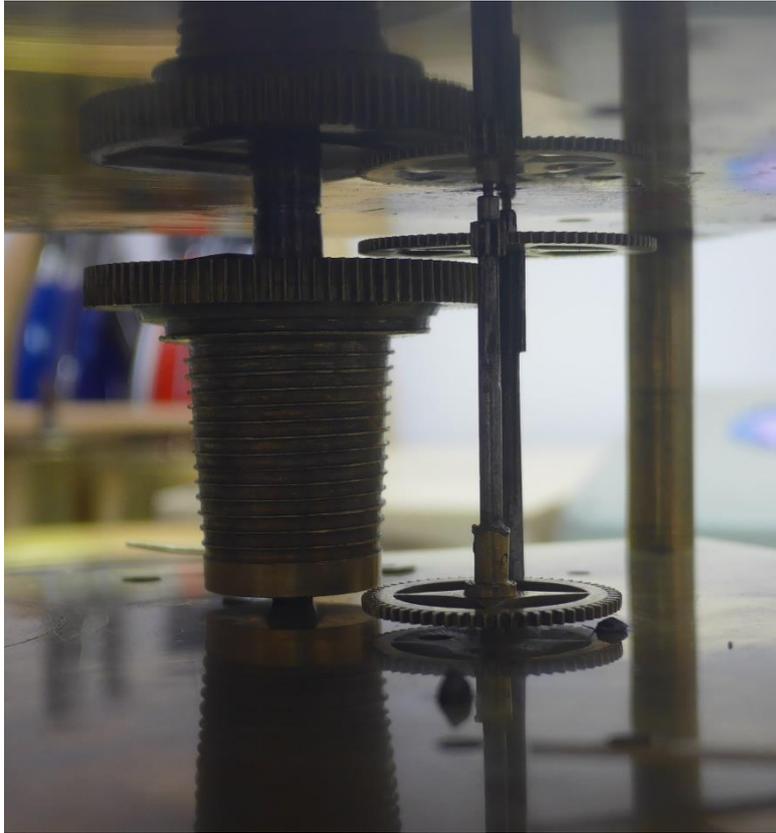
Fehlerhafte Eingriffe: Das Werk lief weder sauber noch gleichmäßig ab und harkte an einigen Stellen. Hier kam es zu einer Addition mehrerer Fehler, die teilweise extrem unrund laufenden Wellen, die nach dem Ersetzen von Lagern veränderten Achsabständen und die beschädigten Verzahnungen an zwei Trieben, sowie dem Kronrad.

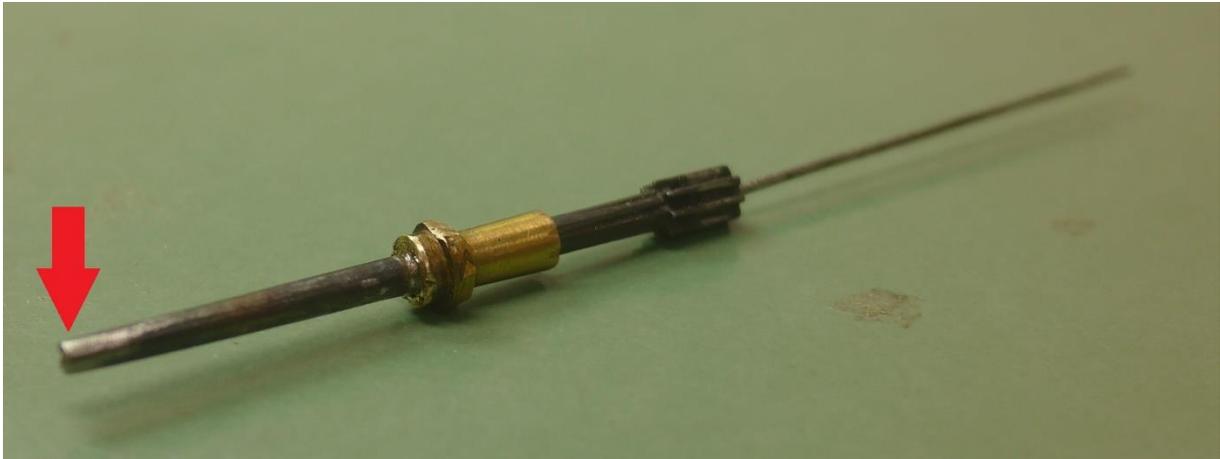
Der Zapfen steckte nur lose in der Welle und fiel im Zuge der Demontage des Werkes einfach heraus.

Um überhaupt wieder einen Zapfen mittig in der Welle befestigen zu können musste der Teil mit der exzentrischen Bohrung abgedreht werden, erst dann konnte eine neue Bohrung eingebracht werden.

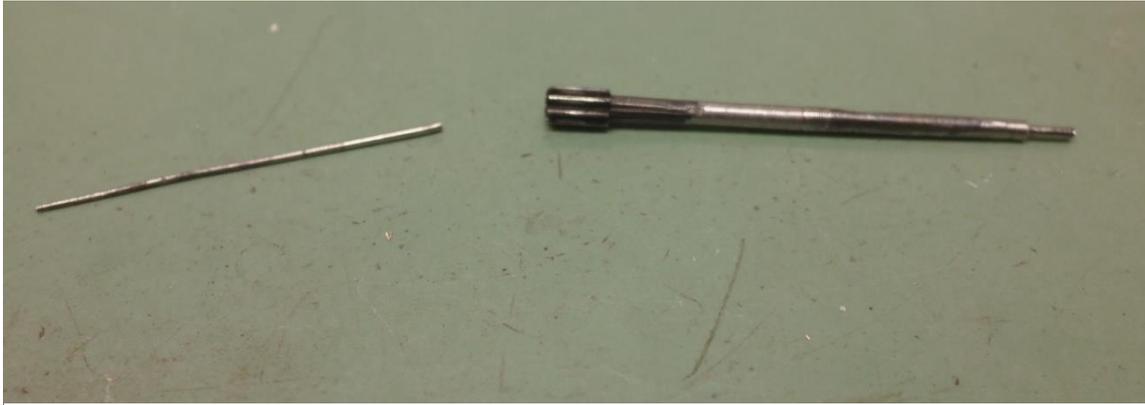
Der Sekundenzapfen steckte auch nur lose in seiner Bohrung. Auf dem Bild ist gut zu erkennen, dass der Zapfen nicht auf voller Länge gerade ist.

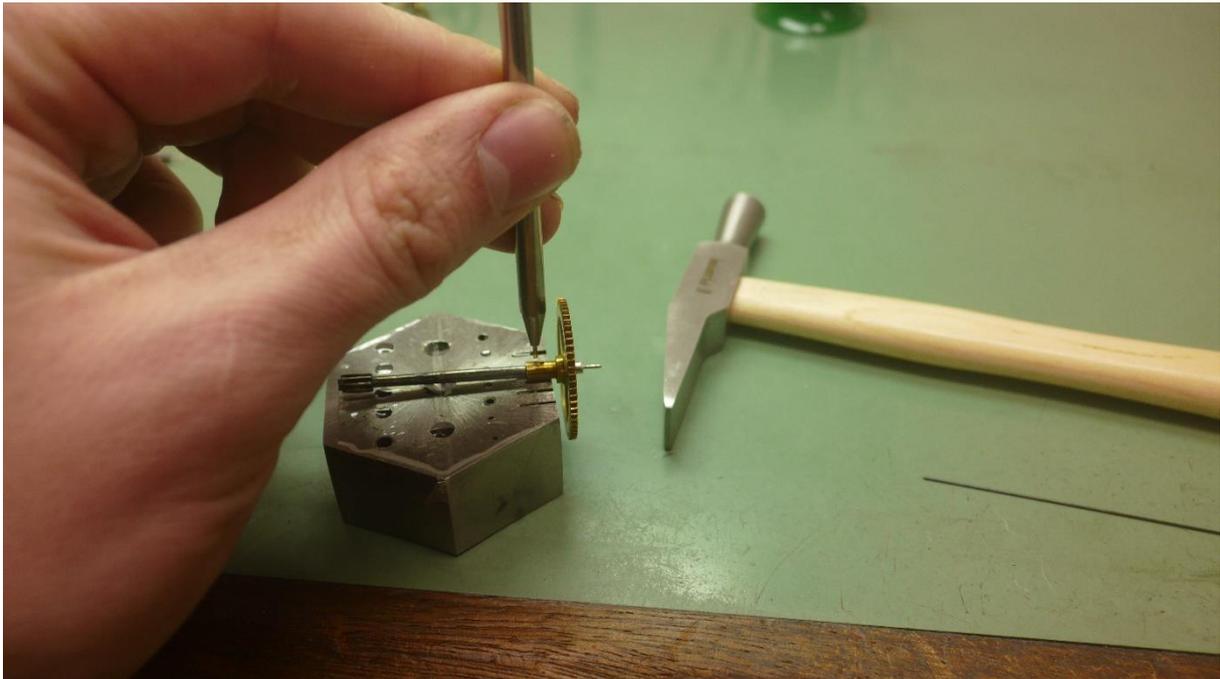
Das Zahnrad ist auf einen Flansch aufgenietet, zusätzlich ist dieser (unnötigerweise) mit reichlich Lötlzinn, sowie mit einem Querstift auf der Welle fixiert.

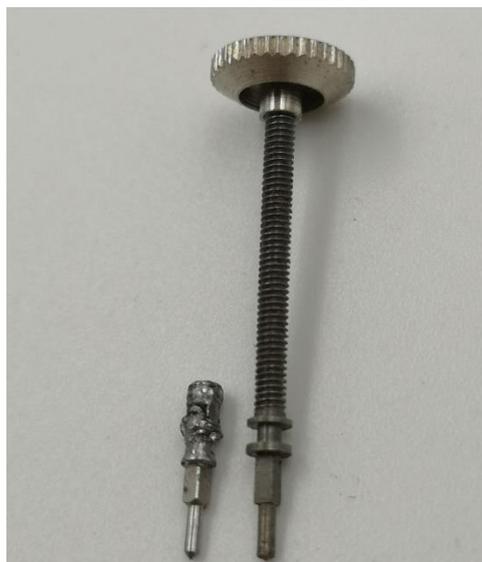
Links: Aufzugswellenstück als Zapfenersatz, daneben zum Vergleich eine Aufzugswelle aus einer Armbanduhr

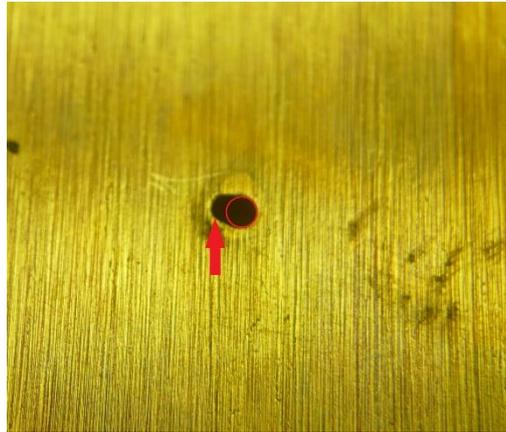
Beispiel für ein extrem ausgelaufenes Lager

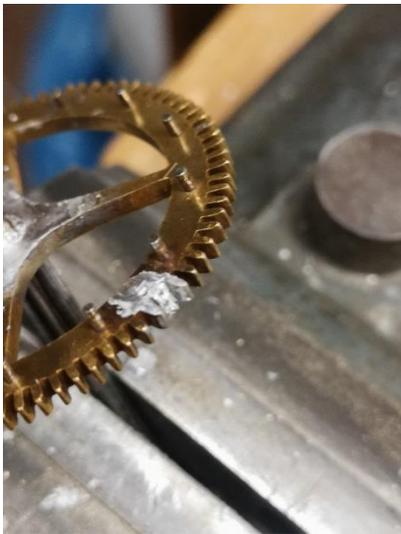
An diesem Rad wurde ein gebrochener Zahn komplett durch einen Klumpen Lötzinn ersetzt. Dies ist keineswegs nur ein ästhetisches Problem, Lötzinn ist viel zu weich, um als brauchbaren Zahnersatz fungieren zu können.

Lötzinnklumpen als „Zahnersatz“

Zu Beginn dieses Arbeitsschrittes wird das Lötzinn an dieser Stelle komplett entfernt und mithilfe einer Feile die Form eines Schwalbenschwanzes eingefeilt.

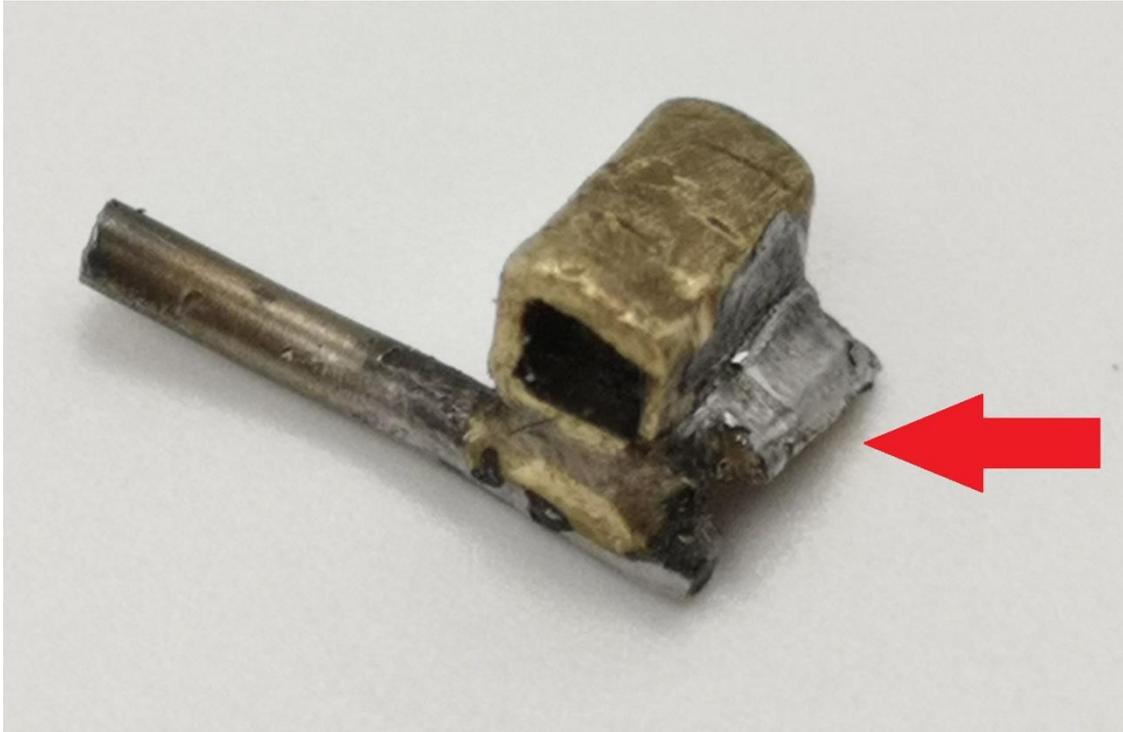
Alter Schöpfer

Der „Arm“ des Schöpfers, der in den Rechen greift war durch Verschleiß zu kurz und hätte so nicht mehr in den Rechen eingreifen können. Das aufgebrachte Lötzinn ist jedoch zu weich, sodass diese „Reparatur“ auch nicht von langer Dauer wäre.

Daher wurde ein neuer Schöpfer, in gleicher Machart, als Blechbiegeteil angefertigt.
