Y la vida volvió a la capilla del Santo Cristo

Los restauradores Laia Fernández y Jordi Riera han sido los encargados de devolver el esplendor perdido a esta pequeña capilla situado en el ala izquierda de la iglesia de Santo Domingo

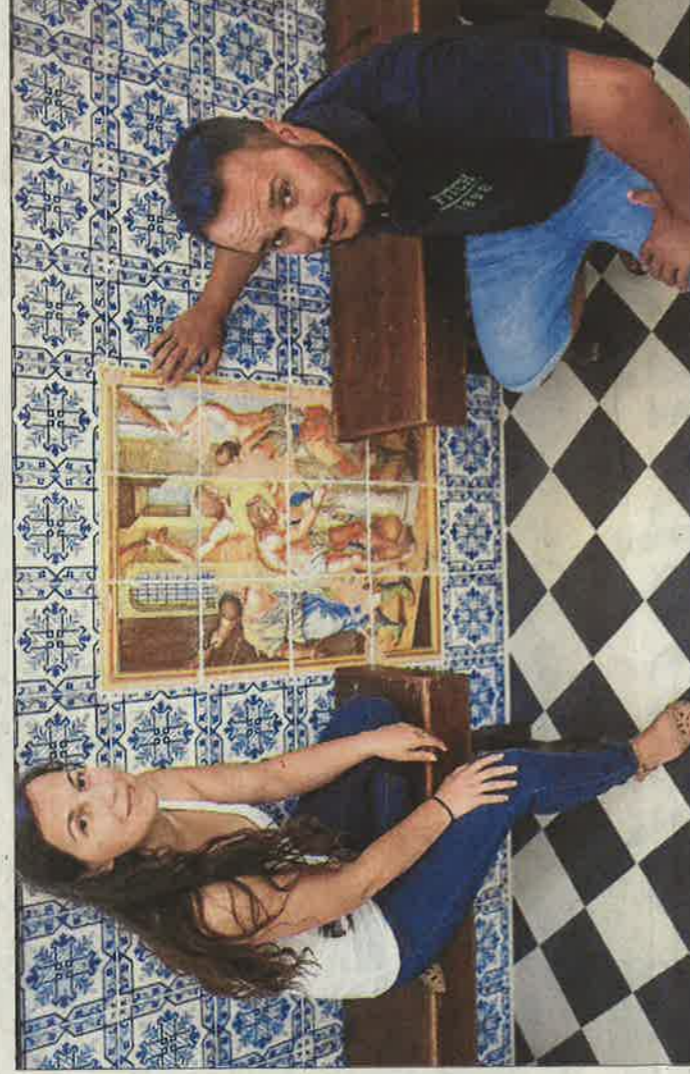
Laia Fernández y Jordi Riera junto a un grupo de azulejos figurativos que han colocado en la capilla.

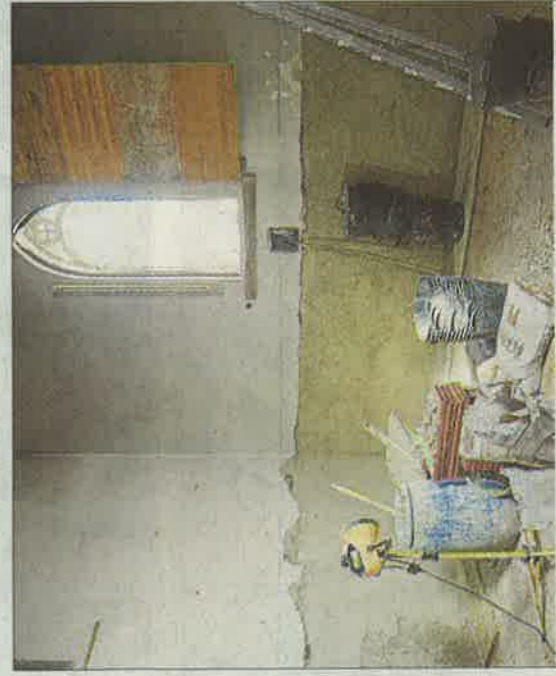
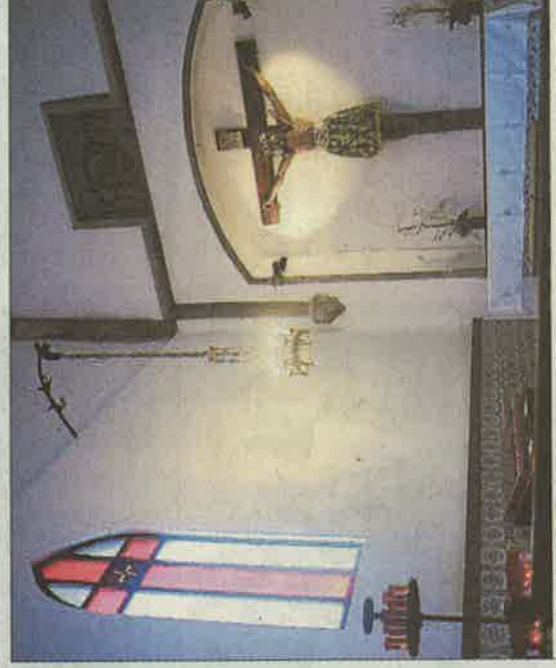
El antes y el después

Quién te ha visto y quién te ve. A la izquierda, el aspecto que lucía la capilla el pasado mes de octubre. A la derecha, el estado actual del mismo lugar, con la nueva ventana y con la imagen del Santo Cristo del Cementerio en el altar mayor de la capilla.
