1. 15 Registro arqueológico y etnográfico del solar situado en la calle Convento, nº 1 de Villarejo de Salvanes (Madrid)

*Luis Andrés Domingo Puertas,
M^a Amparo Aldecoa Quintana.*

RESUMEN

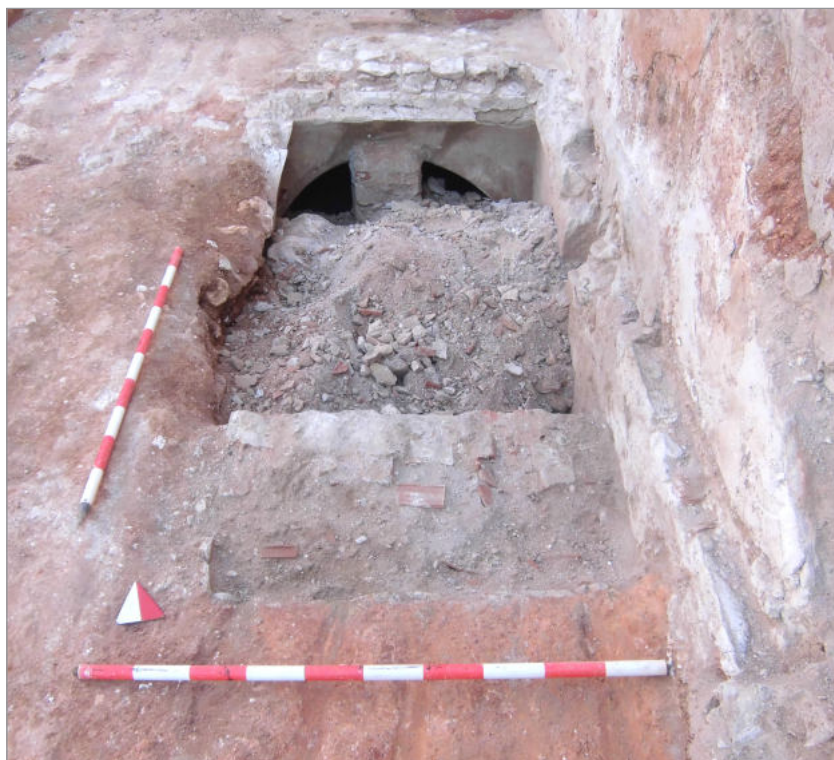
Figura 3. Acceso a la cueva antes del vaciado.

El vaciado de la cueva se inició desde el acceso original (Figura 3), una abertura rectangular de 95 x 180 cm que se situaba justo en el suelo y presentaba indicios de haber dispuesto de una trampilla o puerta. Esta puerta se encontraba debajo de una escalera cuya impronta se conserva en la pared de la medianería y que ya debía existir en el momento en el que se realizó la cueva como medio de acceso a la segunda planta de la vivienda desde el zaguán. Desde el acceso se desciende a la cueva mediante una escalera la-

brada en el sustrato geológico de arcillas y revestida con yeso. El tiro de escalera cuenta con diez peldaños, aunque ha perdido tres, que debieron desaparecer durante la colmatación de la cueva. Las paredes del tiro de escalera se encuentran revestidas igualmente con yeso dispuesto directamente sobre la arcilla, si bien la pared oeste ha perdido el revestimiento debido a un desprendimiento que ya se produjo en el momento de la colmatación.

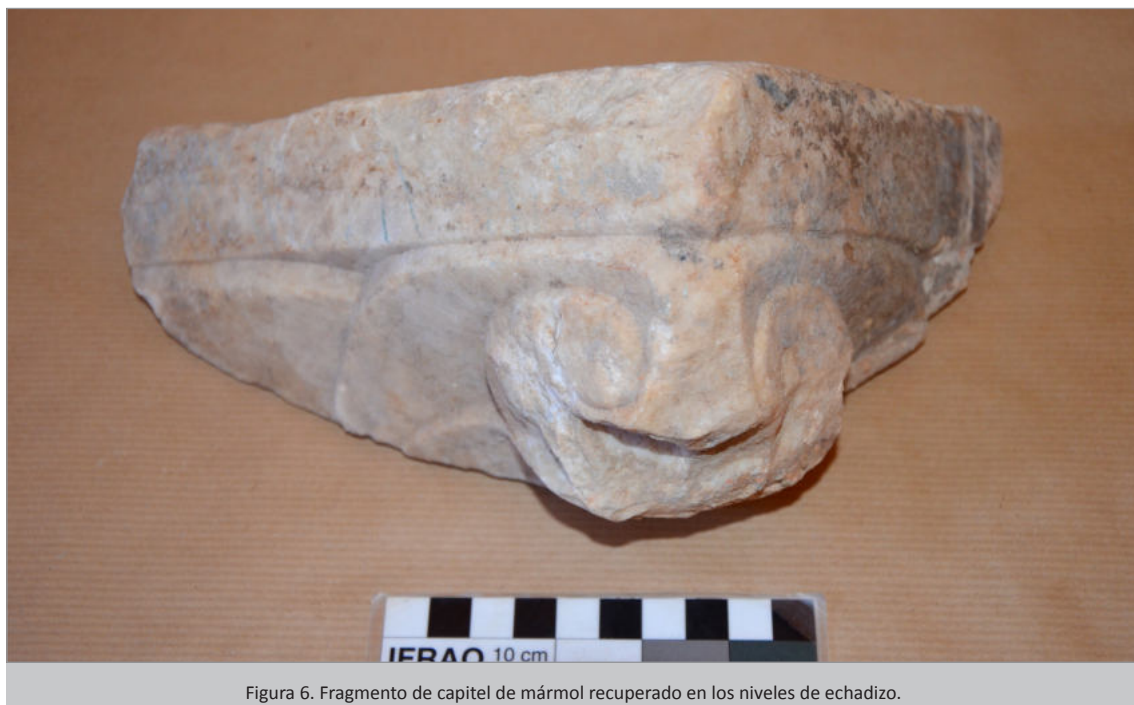
Figura 6. Fragmento de capitel de mármol recuperado en los niveles de echadizo.

- La presencia de un fragmento de capitel de mármol blanco de muy buena calidad podría proceder del Palacio de los Comendadores, el único inmueble de Villarejo en época moderna del que tenemos constancia que dispuso de elementos arquitectónicos de mármol procedentes de Génova. Lo habitual es que todos los elementos arquitectónicos monumentales (columnas, sobre todo) de la localidad se realicen en piedra caliza de Colmenar de Oreja, por lo que la presencia de mármol es muy atípica y solo se documenta en el citado Palacio.

Se documentan también abundantes materiales constructivos como teja curva y fragmentos de ladrillo macizo que no se han recogido, y destaca la presencia de un fragmento de capitel de mármol blanco con volutas que podría proceder del desmantelamiento del Palacio de los Comendadores, dado que este es el único edificio de Villarejo en el que se tiene constancia de la utilización de mármol en el siglo XVI (Figura 6). La presencia de este capitel en este relleno de echadizo nos permite aventurar la hipótesis de que en el siglo XIX el desmantelamiento del Palacio pudo suponer la utilización de tierras de esta zona para nivelar y rellenar ciertas zonas del casco urbano.
