**Auszug aus: BRANDSchutz/Deutsche Feuerwehr-Zeitung 6/2005**

# Berlin: Verheerender Fassadenbrand

Ein Zimmerbrand weitet sich aufgrund baulicher Mängel zum Großfeuer aus

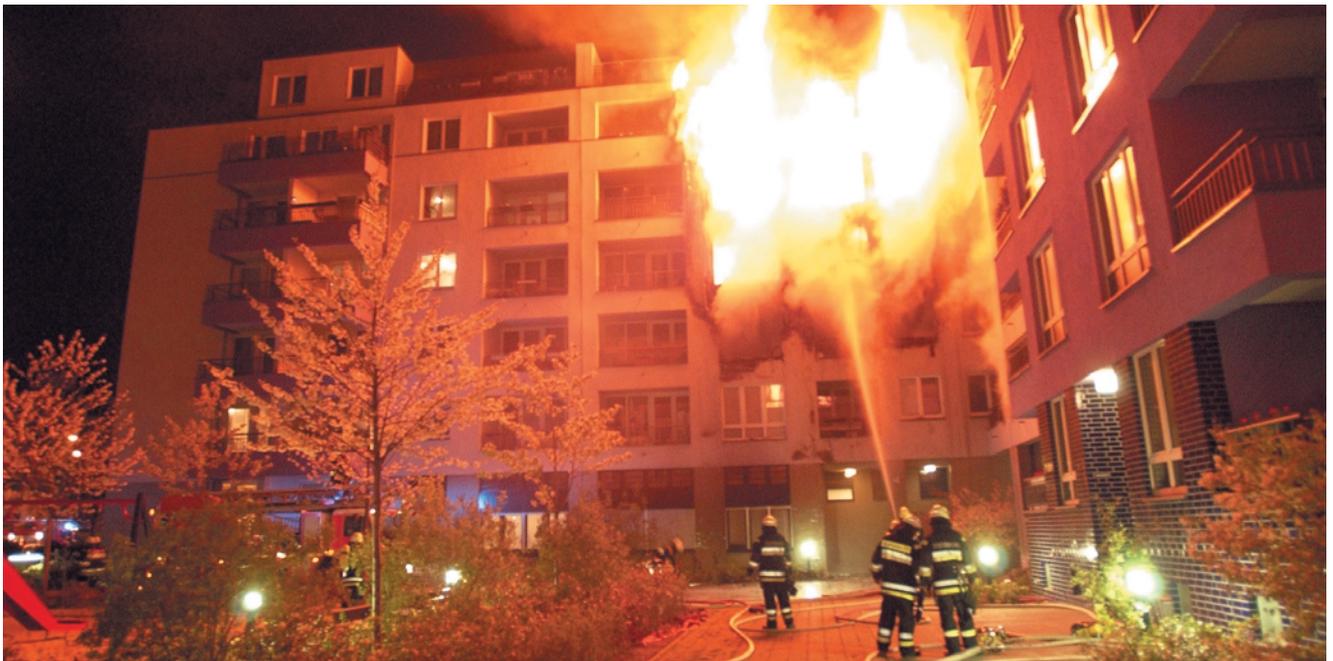
Erste Brandbekämpfung an der Gebäudevorderseite kurz nach Eintreffen der ersten Kräfte

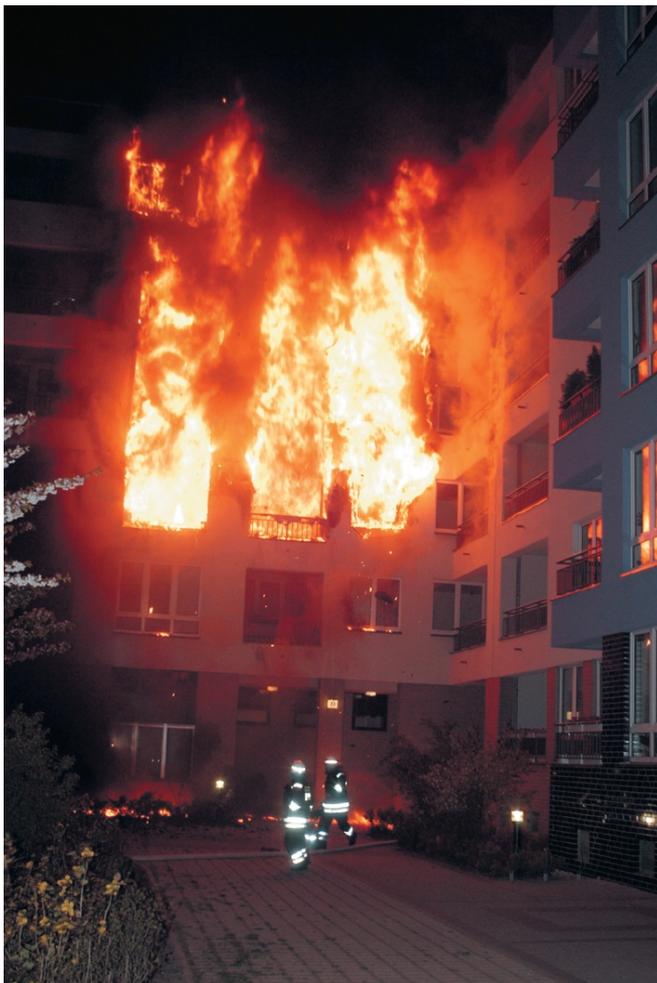
Die Situation unmittelbar nach Eintreffen der Feuerwehr: Die Fassade steht bereits in Vollbrand.

- Vollbrand der Fassade des siebengeschossigen Wohnhauses im Bereich der Hausnummer 33;
- intensive Flammenbildung über mehrere Etagen mit Einbrand in die dahinter liegenden Wohnungen;

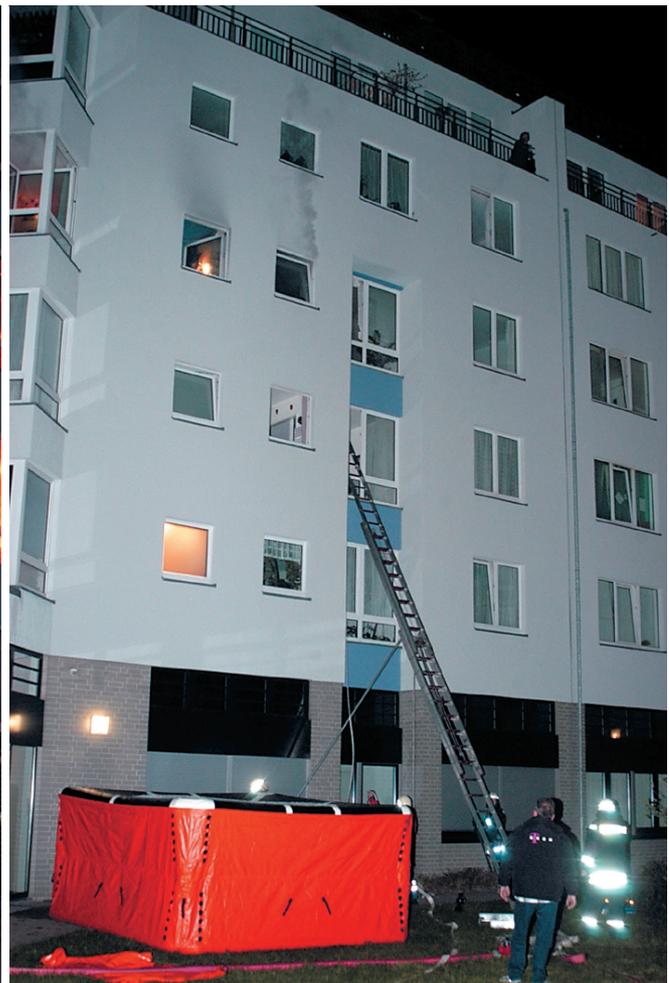
An der Gebäuderückseite wurde eine Menschenrettung mittels Schiebleiter durchgeführt.

Im vom C-Dienst des Stützpunktes der Feuerwache Prenzlauer Berg geleiteten Einsatzabschnitt »Menschenrettung« erfolgte die Menschenrettung über tragbare Leitern und unter Einbeziehung der Höhenrettungsgruppe der Berliner Feuerwehr. Auf diese Weise sind zehn Personen über Schiebleiter, teils mittels Fluchthauben und teils durch den Höhenrettungsdienst, gerettet worden. Ein Kleinkind in Begleitung der Mutter wurde mit Verdacht auf Rauchgasintoxikation mittels RTW in ein Krankenhaus gebracht. Personen, die auf das Dach des Hauses geflüchtet waren, unter ihnen ein Polizeibeamter, sicherte der Höhenret-

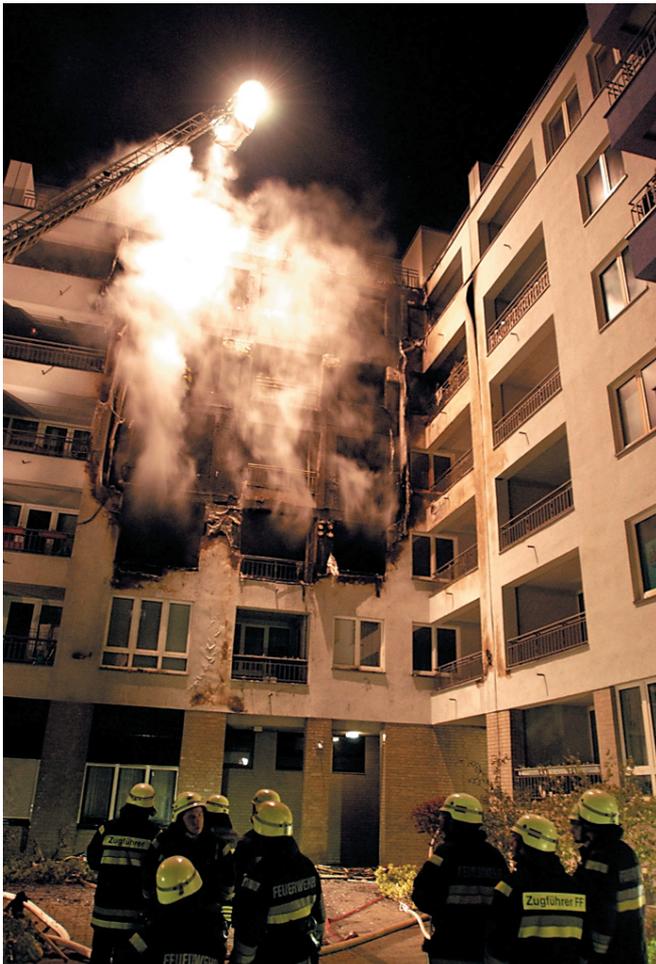
Deutliche Brandspuren an der Vorderfassade

Tatsache ist, dass ein Zimmerbrand innerhalb von schätzungsweise 20 Minuten zum Vollbrand dieser Fassadenkonstruktion mit Brandübergreif in alle darüber liegenden Wohnungen trotz einer gutachterlich betreuten Brandschutzsanierung führte. Bei der Brandausbreitung hat nicht einmal geholfen, dass die Fassade in Form einer Loggia zurücksprang und somit auch der mindestens ein Meter breite horizontale Brandüberschlagsweg verlängert wurde.

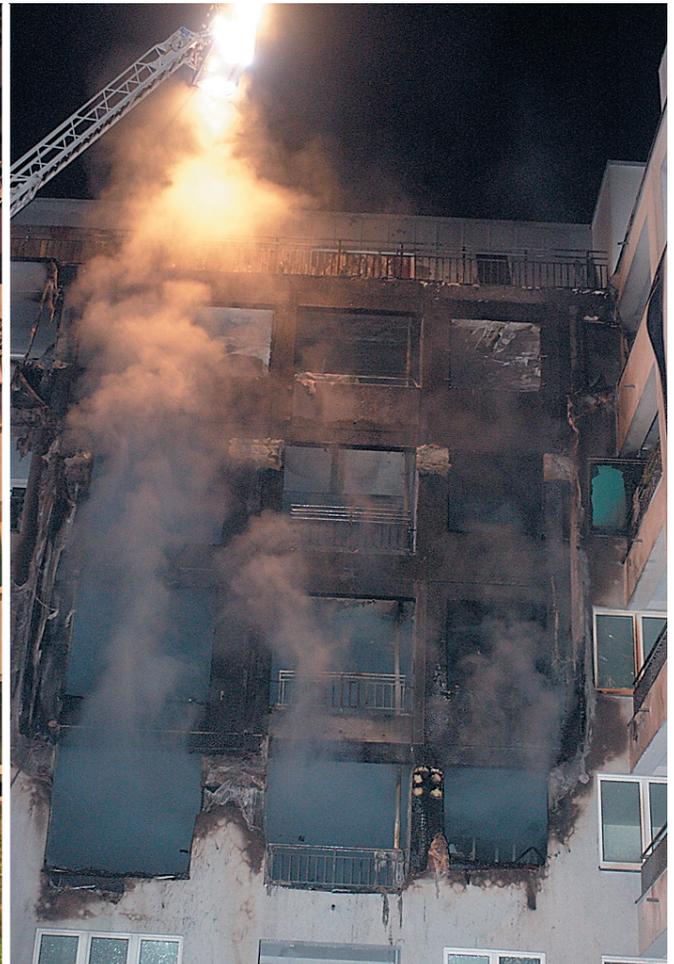
Detailaufnahme der Fassade

**Abweichend von der Baubeschreibung aus dem Jahr 1995 waren alle Wände und Decken der Wohnungen und die Außenfassade mit einer verlorenen Schalung aus Holzwerkstoffplatten sowie der gesamte Treppenraum mit Zement-Holzfaserverputz ausgekleidet.** Offensichtlich waren zementgebundene Holzfaserverputzplatten verbaut worden (vermutlich Baustoffklasse B1, schwer entflammbar nach DIN 4102). Das Wärmedämm-Verbundsystem bestand im Wesentlichen aus:

- **verlorener Schalung (25 Millimeter Spanplatte nach DIN 68763) auf der 150-Millimeter-Stahlbeton-Außenwand,**
- Wärmedämmung (80 Millimeter Polystyrol-Hartschaum PS 15 SE nach DIN 18164-1, Baustoffklasse B1),
- Halteschienen aus Hart-PVC, Baustoffklasse B2 nach DIN 4102 (maximaler Abstand 50 Zentimeter),
- vertikalen Verbindungsschienen aus Hart-PVC, Baustoffklasse B2 nach DIN 4102,
- Unterputz,
- Bewehrung (Textilglas),
- Oberputz.
