Reparatur Junghans Wanduhr

August 2019

Hambel, Oliver u. Becker, Joshua Levi GbR
Uhrmacher im Hessenpark
Laubweg 5
61267 Neu-Anspach
Tel. 06081 / 9583464
E-Mail: info@uhrmacher-hessenpark.de

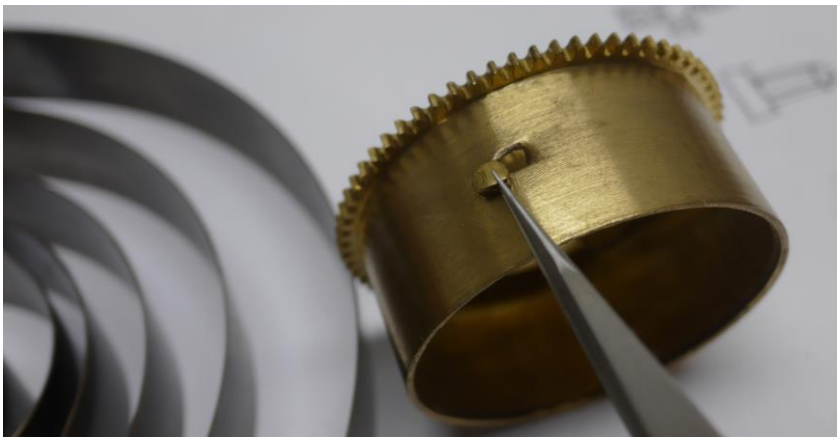
Die abgebildete Trommel ist das „Federhaus“. Das Ende der Zugfeder wird an einem Haken eingehangen, der jedoch hier abgerissen war. Daher musste ein neuer Haken angefertigt und eingietet werden.

Zunächst soll der abgerissene Haken im Federhaus des Gehwerks ersetzt werden. Der gleiche Schaden wurde im Federhaus des Schlagwerkes schon einmal behoben.

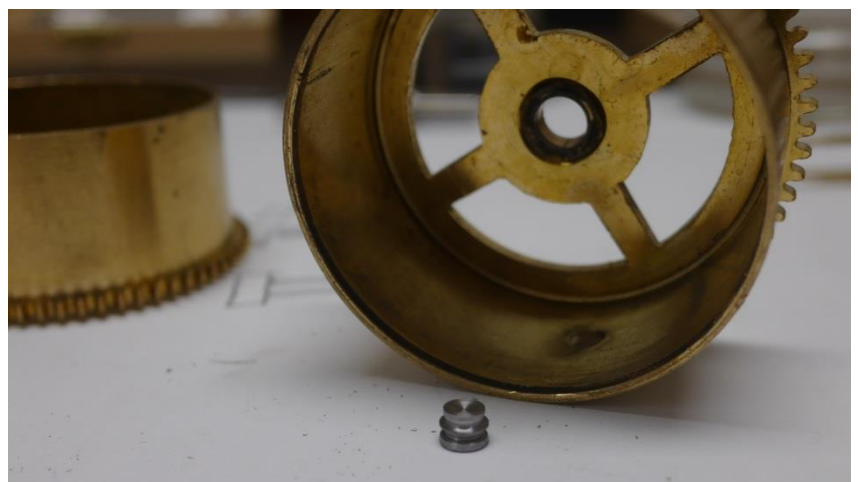
Doch auch die Zugfeder selbst war nach all den Jahren ermüdet und musste ersetzt werden.

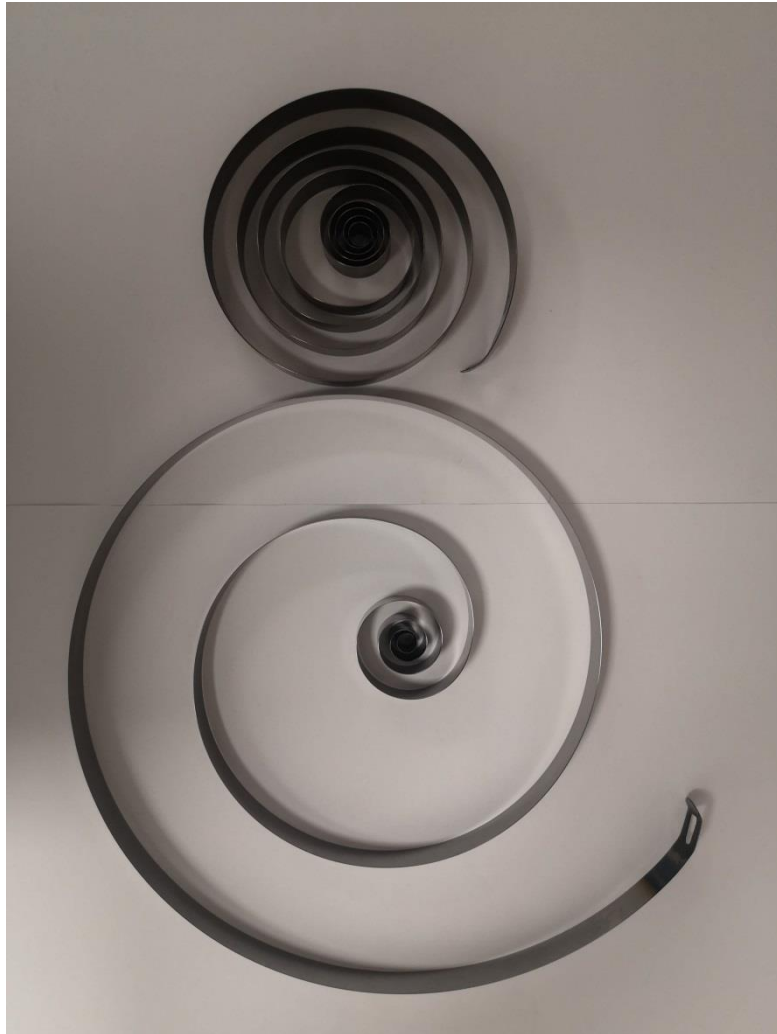
Zum Vergleich: Alte (oben) und neue Zugfeder (unten)

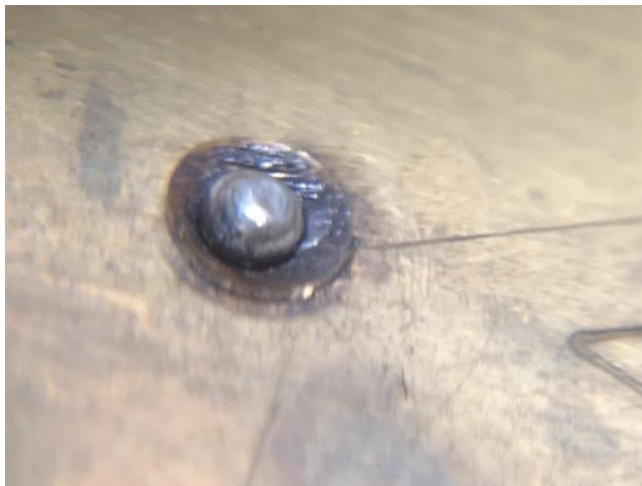
Bild: Zapfen in seinem Lager, aus dem Öl ist eine schwarze Masse geworden

Diese Schleifpaste beschädigt sowohl den Zapfen als auch dessen Lager. Oft ist es daher nötig die Zapfen nachzuarbeiten und die Lager zu ersetzen.

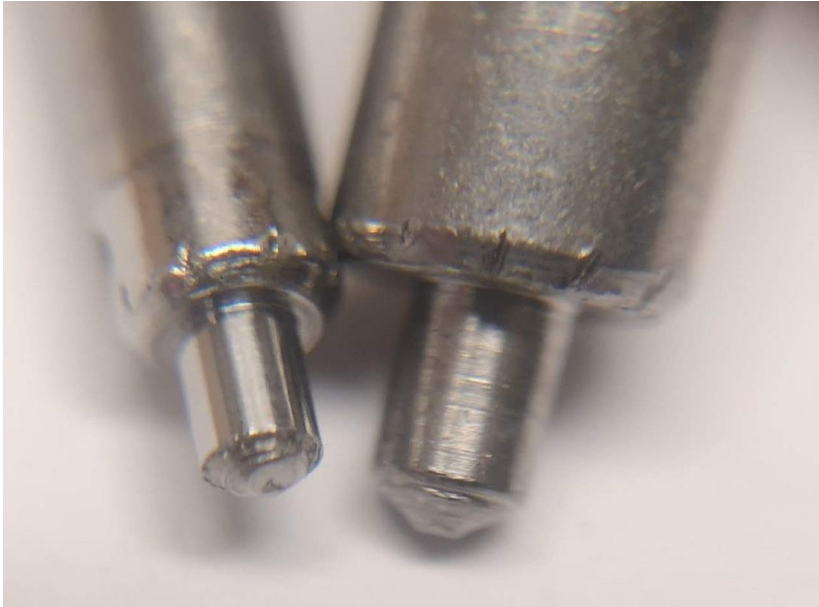
Bild: verschlissener Zapfen mit erkennbaren Riefen (rechts) und polierter Zapfen (links)
