PS-Gutachten.com

Ingenieurbüro für klassische Automobile

Wertgutachten Nr.: 24 08 01

Hersteller: Daimler-Benz AG
Typ: 190 SL
Baumuster: W 121 Bll
Baujahr: 1961 (1955 – 1963)
Leistung PS (kW): 105 (77)
Motor: 1,9 Liter, R4
Fahrgestellnummer: 121042XXXXXX

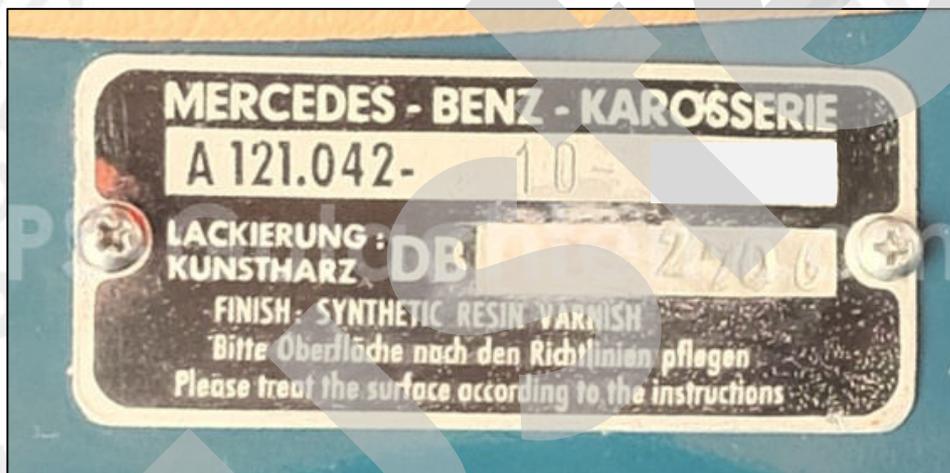
3.3.3. Karosserieschild auf A-Säule Fahrerseite (Farbnummernprägung nachträglich):

Karosserie-Nr. (13-stellig) – Achtung: Verwechslungsgefahr mit Fahrgestell-Nr.

A* zur Unterscheidung der 13-stelligen Karosserie-Nr. von der Fahrgestell-Nr. mit ähnlichem Zahlenformat

Baumuster hier W113 (Pagode) 042 = 230 SL

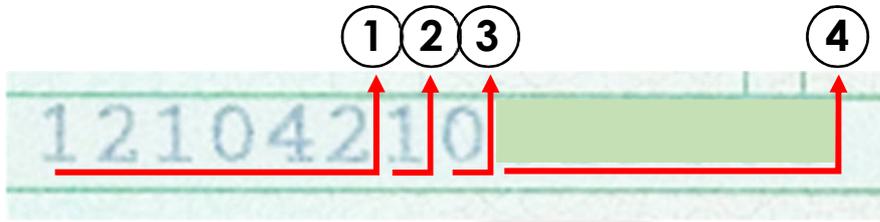
Entschlüsselung der Fahrgestellnummer:

1: Baumustercode, hier Roadster mit Stoffverdeck

2: 1 \triangleq Linkslenker

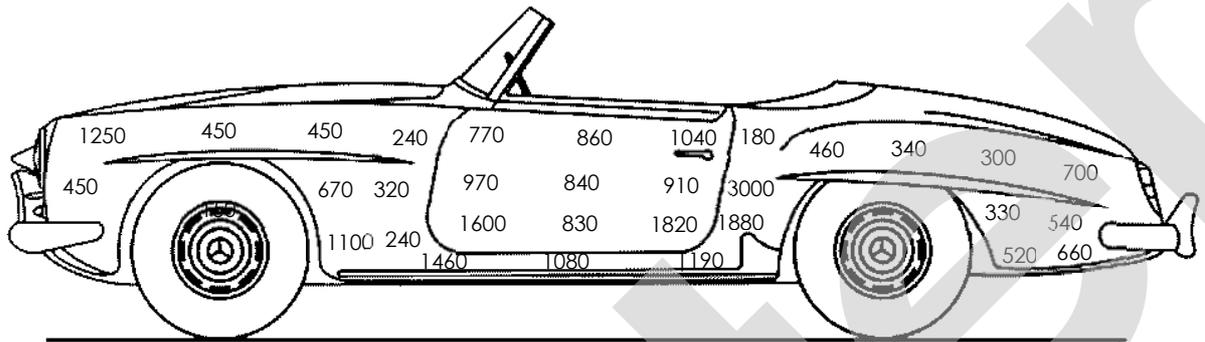
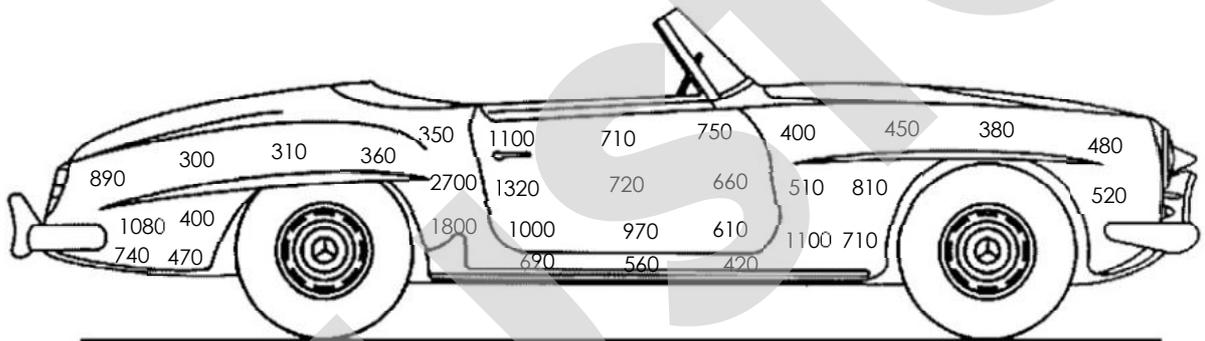
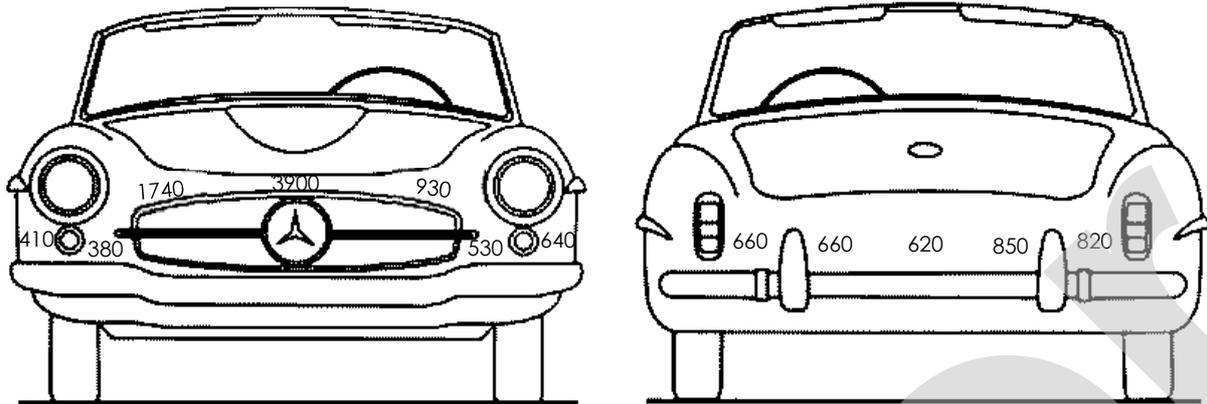
7.1. Lack-Schichtdickenmessung

Die Lack-Schichtdicken bewegen sich zwischen 180 und 3900 μm . Dieser relativ große Bereich ist z.B. mit der Fertigungsweise der Karosserie und die Methode der Anpassung der Anbauteile (Türen und Hauben) in Handarbeit zu erklären. Um gleichmäßige Spaltmaße und Karosseriefuchten zu erhalten, wurde an den Übergangsstellen der Karosserie zu den Anbauteilen mit Zinn gearbeitet. Insofern können Schichtdicken über 1000 μm auch auf eine Zinnschicht zurückzuführen sein.

Bei dem hier begutachteten Fahrzeug wurde die Erstlackschicht laut Eigentümer erhalten und nicht abgeschliffen. Der weitere Lackaufbau erfolgte u.a. mit einem Spritzspachtelauftrag, welcher in Form geschliffen wurde.
