Überholung einer Winterhalder und Hofmeier Stockuhr (bracket clock)

Ihr Fachbetrieb für mechanische Großuhren
Reparatur - Restaurierung - Service - Neuanfertigung
Hambel, Oliver u. Becker, Joshua Levi GbR
Laubweg 5
61267 Neu-Anspach / Taunus
Tel. 06081 / 9583464
E-Mail: info@uhrmacher-hessenpark.de

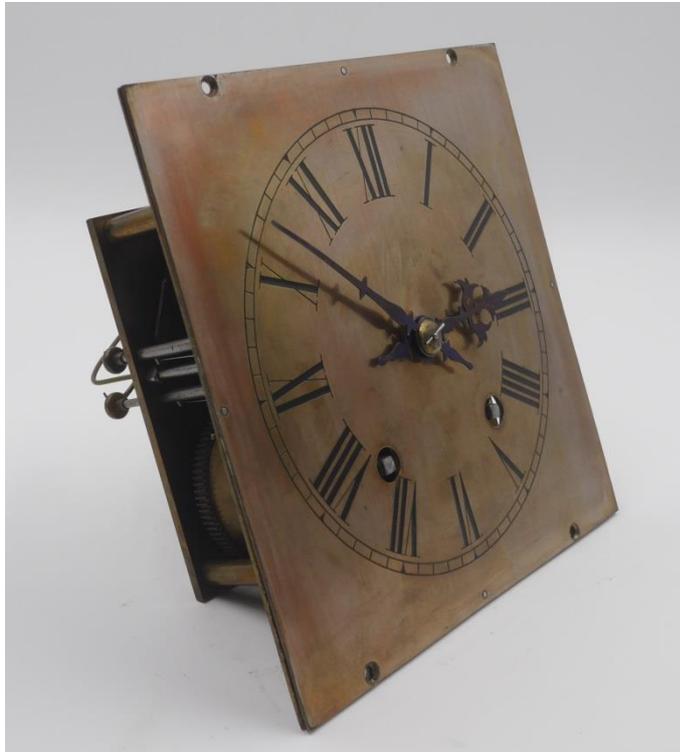
Zunächst wird das Uhrwerk mit seinem Zifferblatt aus dem Gehäuse ausgebaut. Das mit verstifteten Pföstchen mit dem Uhrwerk verbundene Zifferblatt wird

als erstes demontiert.

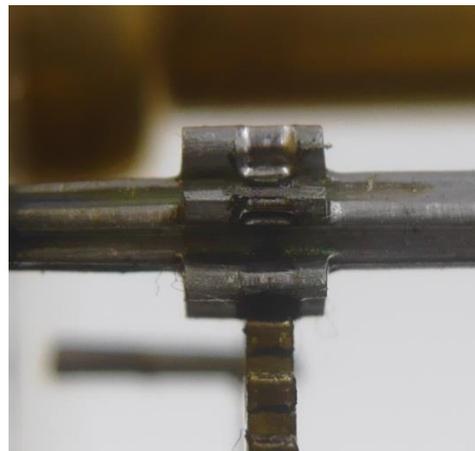
Uhrenzahnräder haben eine andere Form als Zähne in Maschinengetrieben, im Gegensatz zu letzterem sind die Zähne zwar fragiler, rollen aber aufeinander ab. Öl hätte hier nur eine bremsende Wirkung. Darüber hinaus bindet Öl Schmutz und Staub aus der Umgebung, was wie eine Schleifpaste wirkt. Bei Uhren, deren Räderwerk verölt war, ist häufig eine besonders starke Abnutzung an den Triebzähnen zu sehen.

Starke Einlaufspuren an einem Trieb (Beispielfoto)

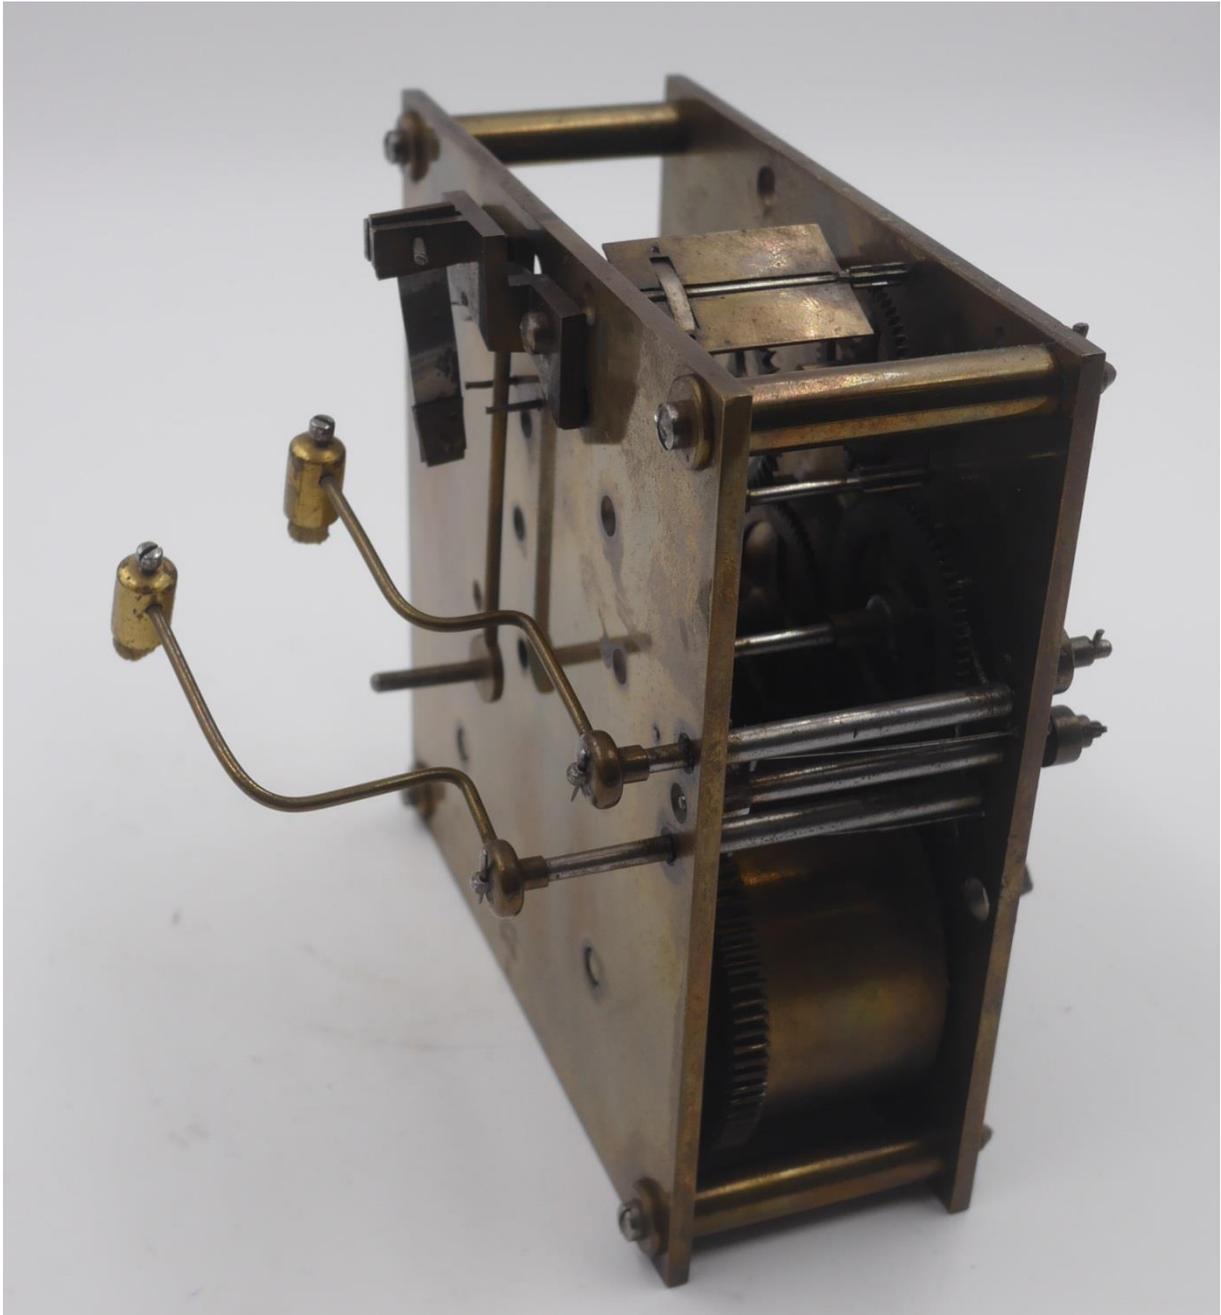
Werkrückseite

Die auf nebenstehendem Bild erkennbaren Flecken sind Öle, mit denen man die Uhr im Laufe der Zeit „nachgeölt“ hat.

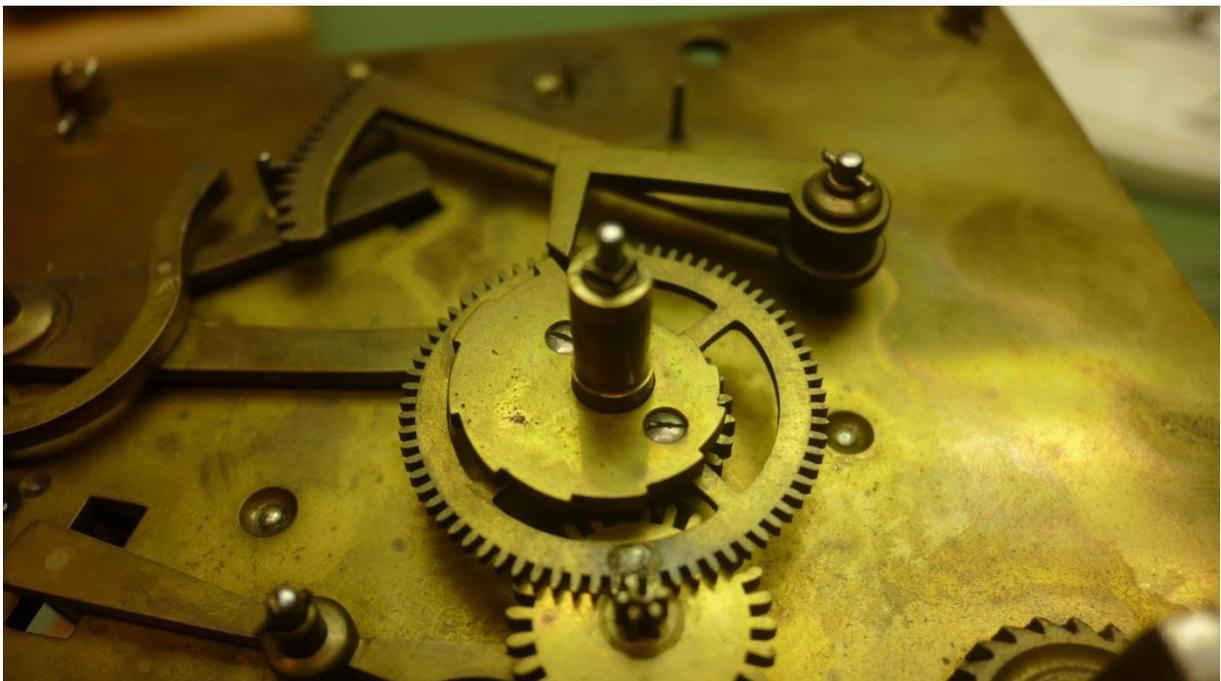
Alle Anbauteile an der Vorderplatine, also die Kadratur (Schlagwerkhebel und Teile), sowie das Zeigerwerk wurden demontiert.

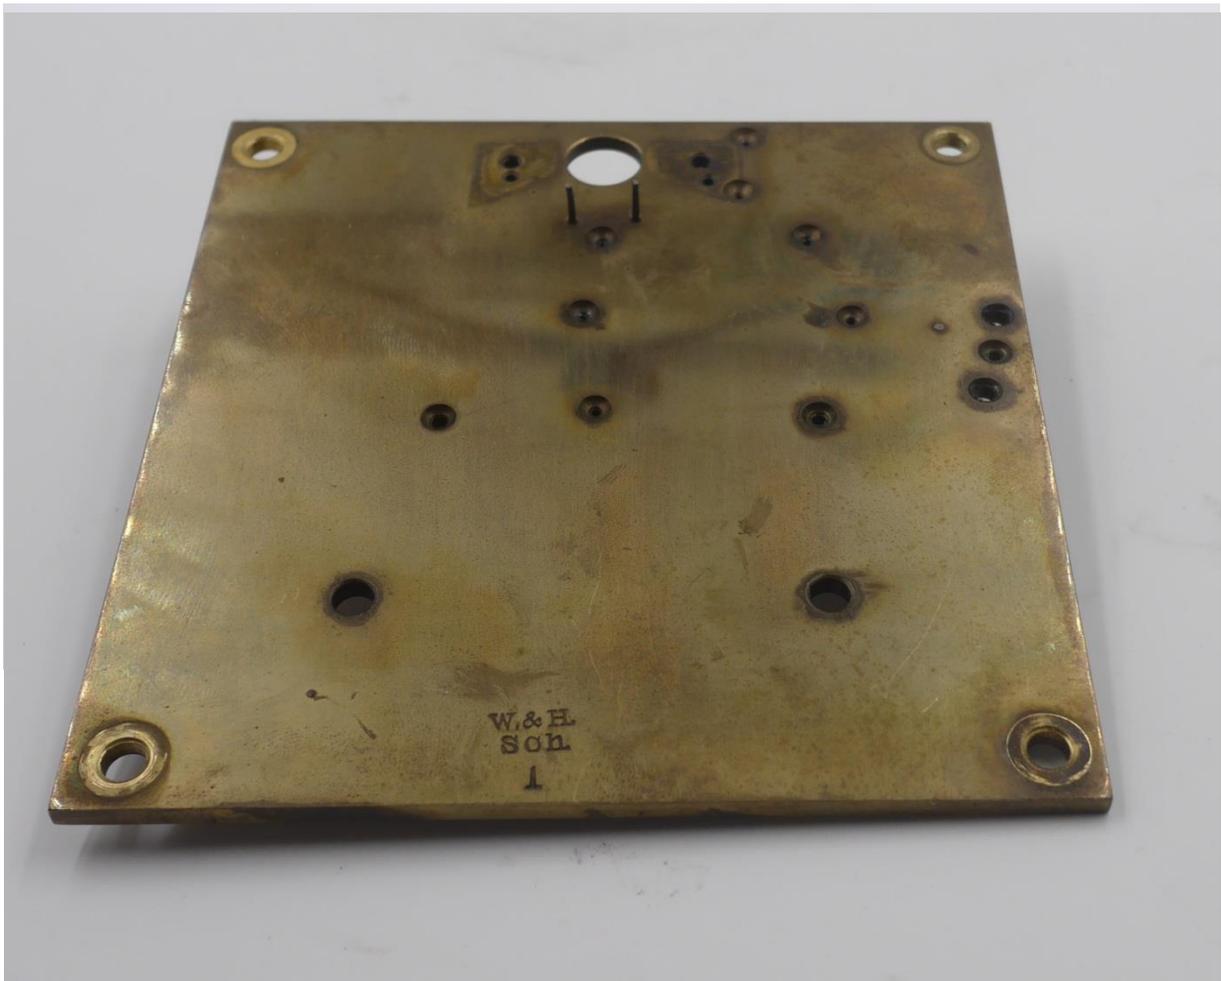
Rückplatte: „W.&H. Sch“ für Winterhalder und Hofmeier, Schwärzenbach

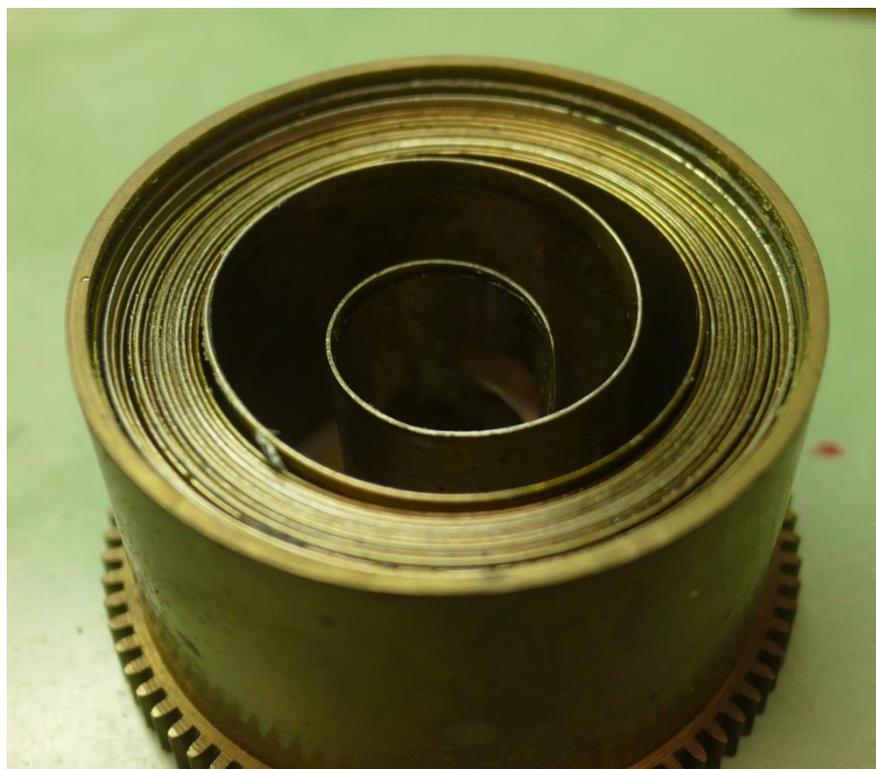
Federhaus mit Zugfeder

Auch der Schmierstoff der Zugfeder war noch auf organischer Basis, was sich in verkrusteten grünen kristallinen Ablagerungsstrukturen manifestierte.

Nach erfolgter Reinigung von Federhaus und Federkern, sowie der Druckpolitur der Federkernwelle können neue Zugfedern ins jeweilige Federhaus eingewunden werden.
