Werküberholung Asiatische Tischuhr

Ihr Fachbetrieb für mechanische Großuhren
Reparatur – Restaurierung – Neuanfertigung – Service
Hambel, Oliver u. Becker, Joshua Levi GbR
Laubweg 5
61267 Neu-Anspach / Taunus
Tel. 06081 / 9583464
E-Mail: info@uhrmacher-hessenpark.de

Zur vorliegenden Uhr

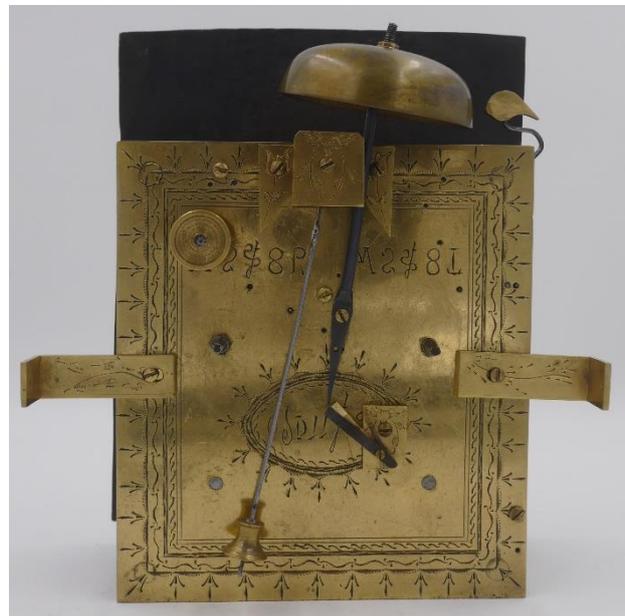
Werkansicht mit Gravur

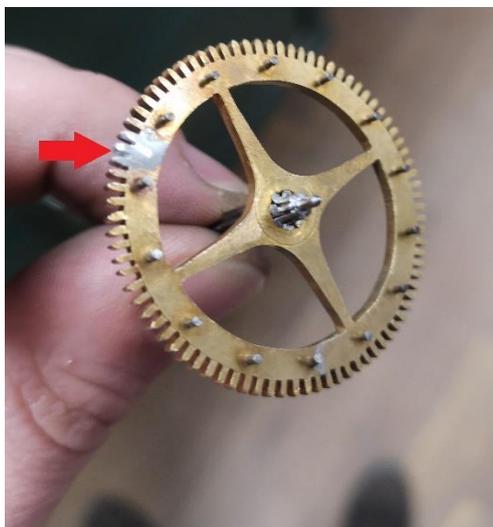
Hier wurden drei Zähne durch Lötzinn ersetzt [sic!] Die Zähne bestanden vollständig aus Lötzinn.

Wie bei der Neuanfertigung des Kronrades oben schon bemerkt, können durchaus einzelne Zähne ersetzt werden, wenn diese beschädigt sind. Man sollte jedoch darauf verzichten mehr als drei Zähne zu ersetzen, da so Teilungsfehler (Abstand der einzelnen Zähne zueinander ungleich) entstehen können.

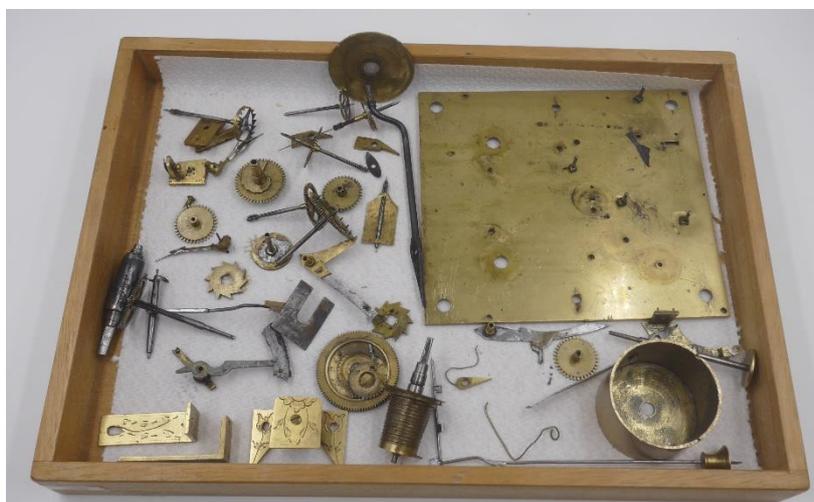
In sämtliche Einzelteile zerlegtes Uhrwerk

Zunächst gilt es strukturiert vorzugehen, da manche Fehler aufeinander aufbauen. Der fehlerhafte Eingriff zweier Räder kann erst korrigiert werden, wenn diese selbst in Ordnung sind, sowie einwandfrei rundlaufen.

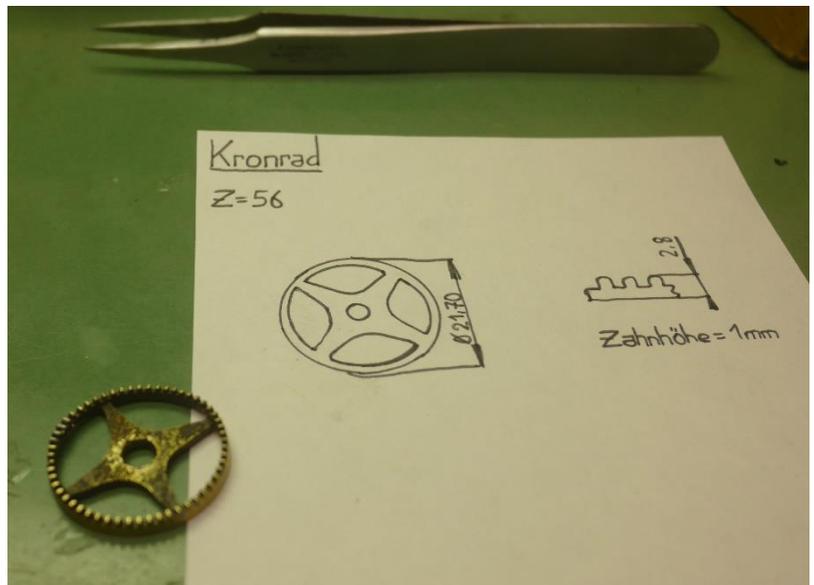
Skizzieren der benötigten Maße

Sind nur ein oder zwei Zähne betroffen, so ist es ein durchaus probates Mittel, den schadhaften Zahn auszusägen, einen neuen einzusetzen und in Form zu feilen. Sind wie hier jedoch sieben Zähne betroffen, sollte vom „Einsetzen“ neuer Zähne abgesehen werden, da so nur schwer eine absolut gleichmäßige Teilung gewährleistet werden kann.

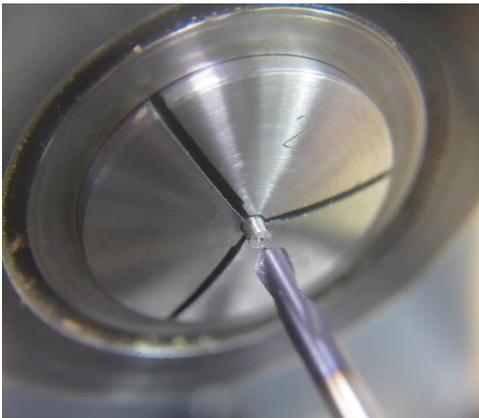
Um überhaupt wieder einen Zapfen mittig in der Welle befestigen zu können musste der Teil mit der exzentrischen Bohrung abgedreht werden, erst dann konnte eine neue Bohrung eingebracht werden.

Zentrieren der Mitte mithilfe eines Anbohrers...

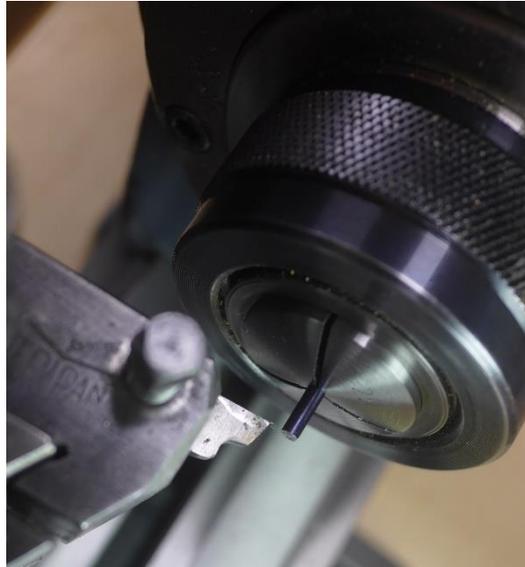
Durch das Abdrehen des vorderen Teils der Welle, in welcher sich die exzentrische Bohrung befand, ist diese natürlich ein Stück kürzer geworden, was sich auf die Laufweite (Maß zwischen den beiden Platinen) auswirkt. Oder einfacher ausgedrückt: die Welle wäre zu kurz.

Anfertigen des neuen Zapfens

Diesen Umstand gilt es natürlich bei der Anfertigung des neuen Zapfens mit zu berücksichtigen.

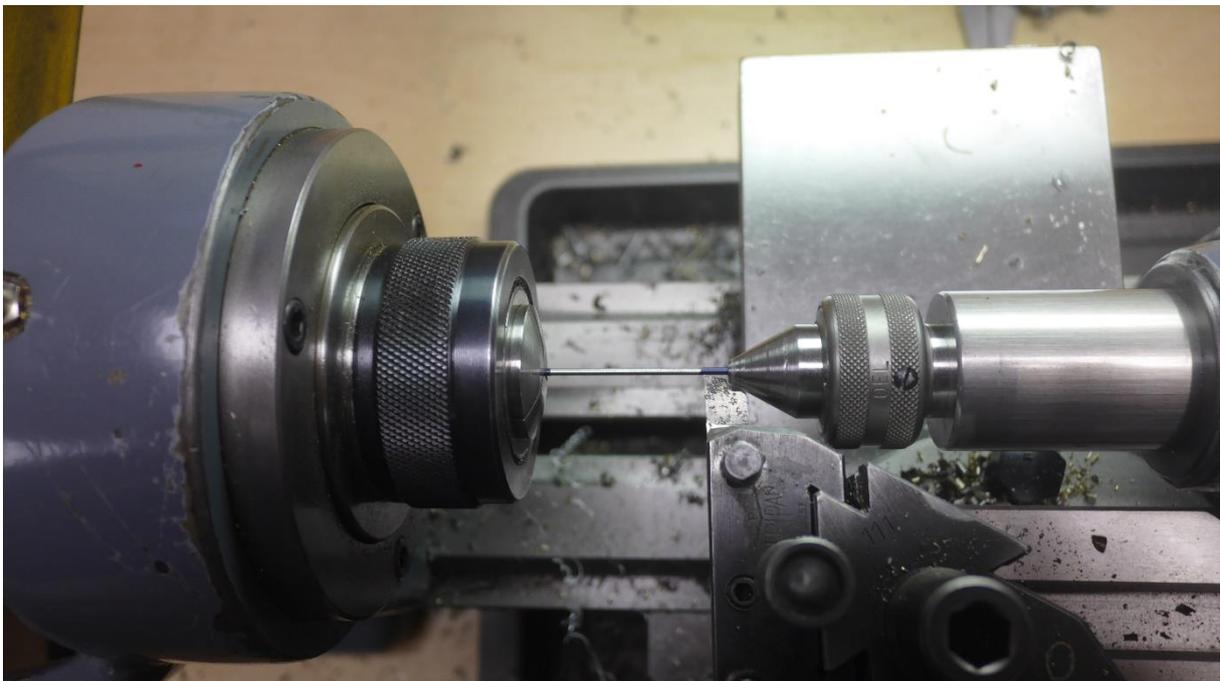
Der Sekundenzapfen steckte auch nur lose in seiner Bohrung. Auf dem Bild ist gut zu erkennen, dass der Zapfen nicht auf voller Länge gerade ist.

Drehen des langen Sekundenzapfens

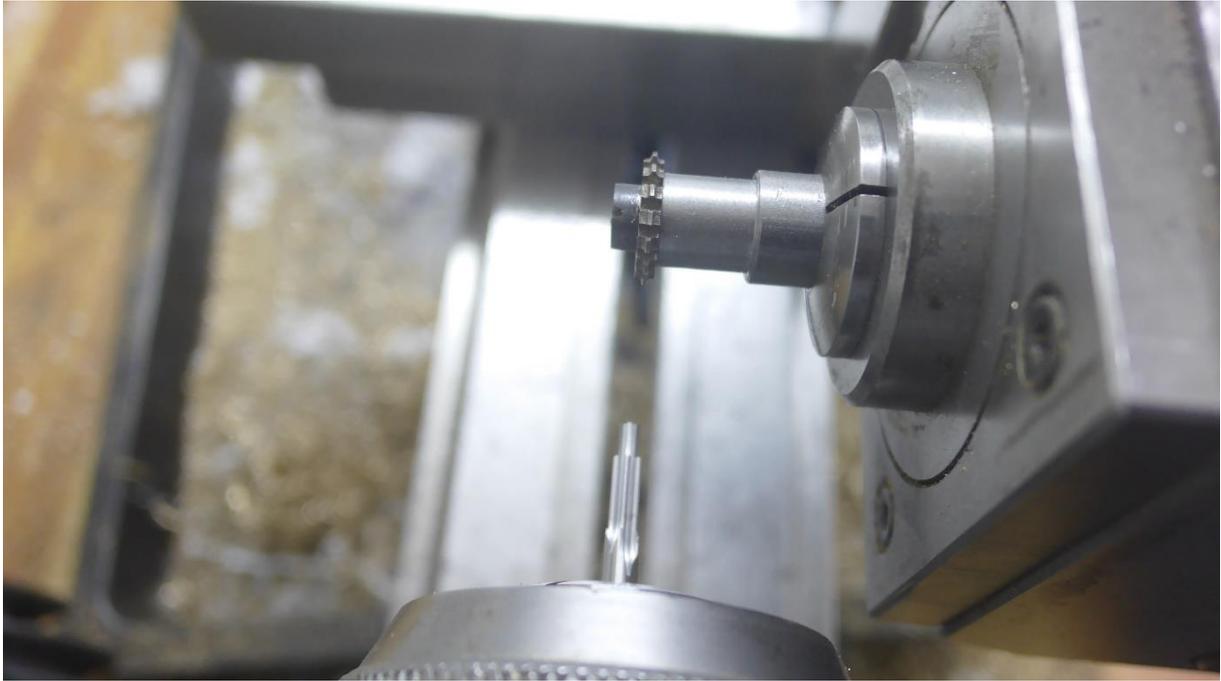
Das Trieb des Warnrades war durch die exzentrisch eingebrachte Bohrung nicht mehr zu retten, die Bohrung ging bereits bis in den Zahngrund der Triebverzahnung hinein. Somit blieb hier nur eine komplette Neuanfertigung des Triebes.

Fräsen des neuen Triebes

Das neue Trieb wird aus vorvergütetem Stahl (ETG100) gefertigt.

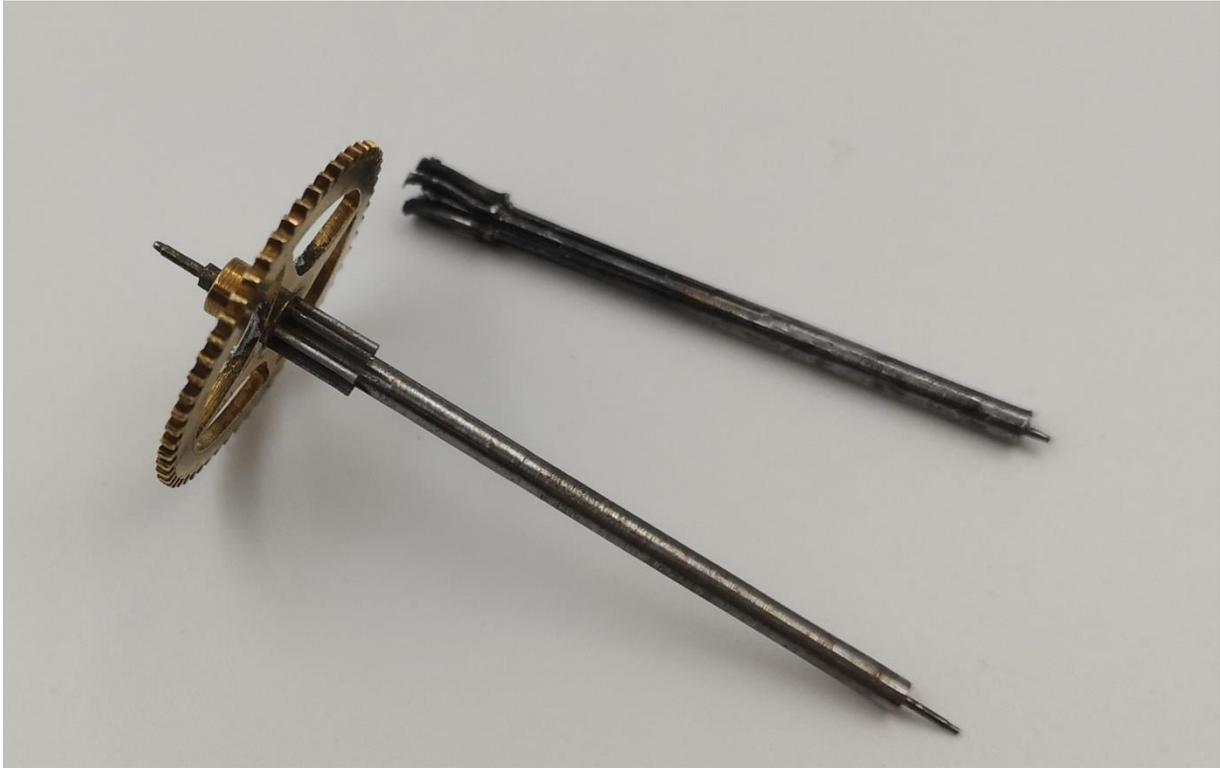
Normalerweise ist man bei alten Uhren bestrebt Originalteile möglichst zu erhalten, jedoch war das alte Trieb zu sehr geschädigt, als das damit eine Funktion der Uhr hätte wiederhergestellt werden können.

Warnradwelle mit Warnrad, dahinter die alte Welle

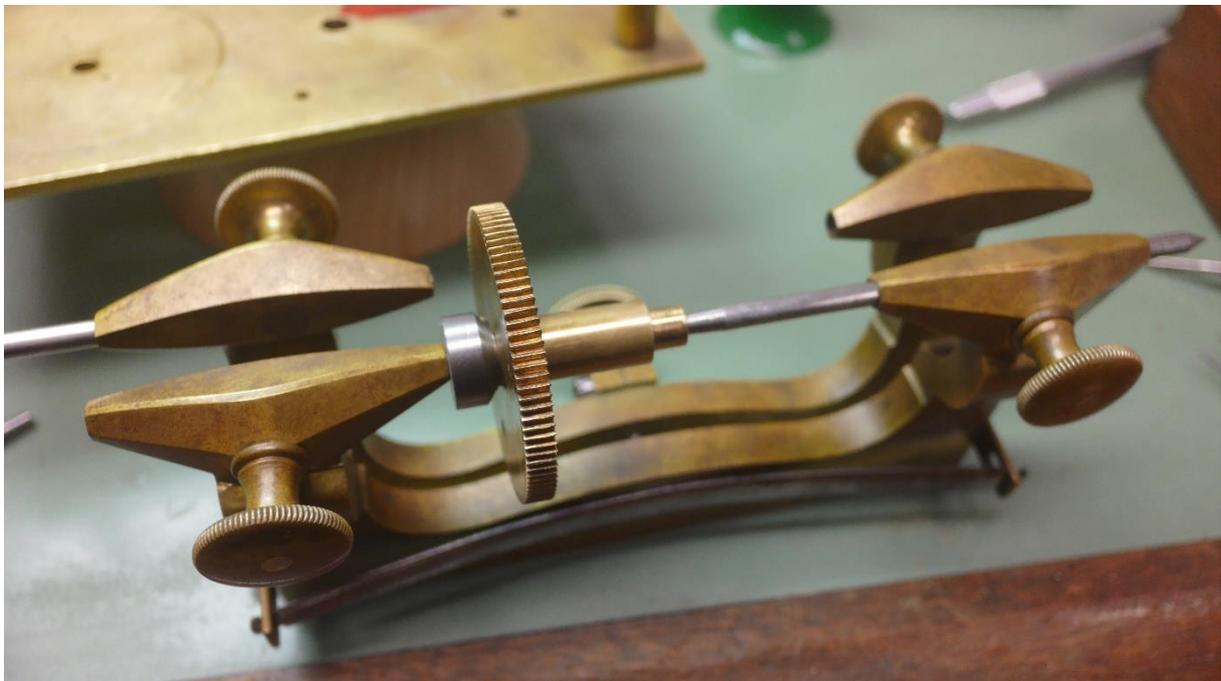
Zum Ersetzen des Lagers wird das Oval aufgebohrt und ein neu angefertigtes Lager eingepresst. Die Fehlerquelle ist das Aufbohren selbst. Bohrt man einfach mit einem größeren Bohrer auf, richtet sich der Bohrer nicht nach der ursprünglichen Mitte des Lagers aus, sondern nach der Mitte des Ovals. So verschiebt sich die Bohrung um mehrere Zehntel Millimeter.

Um den ursprünglichen, oder vielmehr richtigen Achsabstand wieder herstellen zu können, kommt ein spezielles Uhrmacherwerkzeug zum Einsatz: Der Eingriffszirkel.

Im Eingriffszirkel lassen sich zwei Wellen / Zahnräder einspannen und mit einer Schraube ein veränderter Achsabstand simulieren. Hat man den richtigen Achsabstand ermittelt lässt sich dieser mit den Spitzen des Werkzeugs (daher „Zirkel“) auf die Platine übertragen.

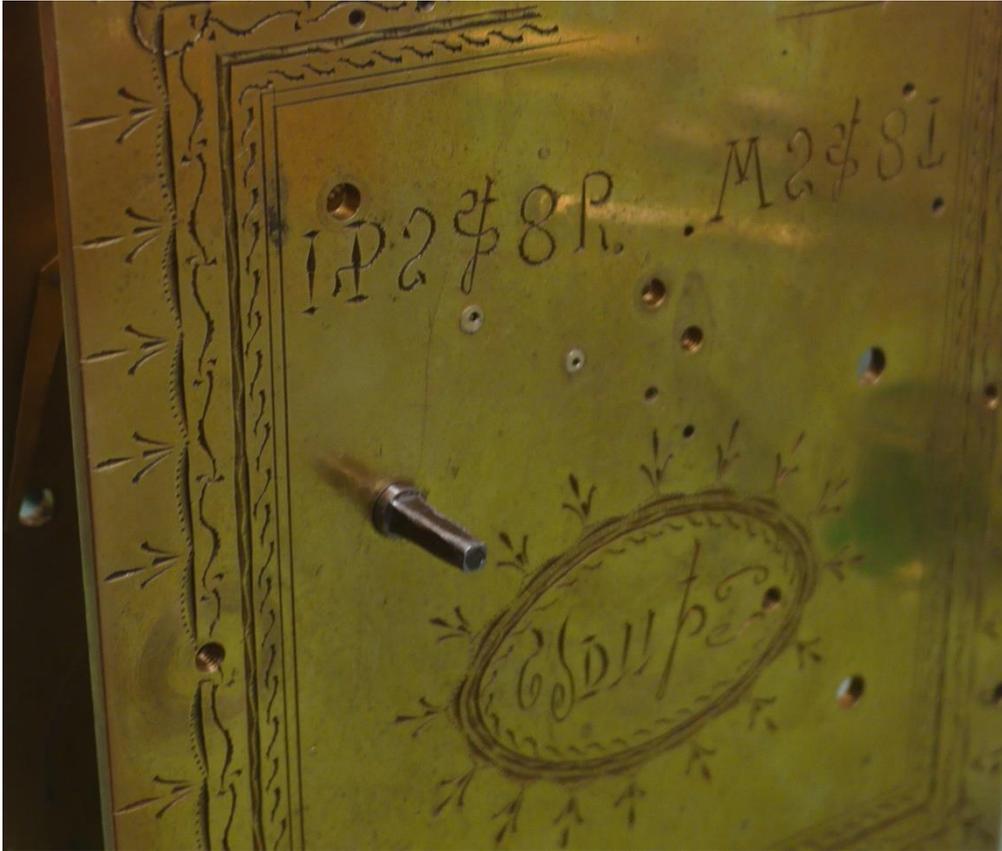
Platine mit neuen Lagern

Beim Blick auf die Platine wird deutlich, wie weit das Zentrum der alten Lagerbohrungen (vgl. Exzentrizität der neu eingebrachten Bohrungen im alten Lagerzentrum) daneben lag.

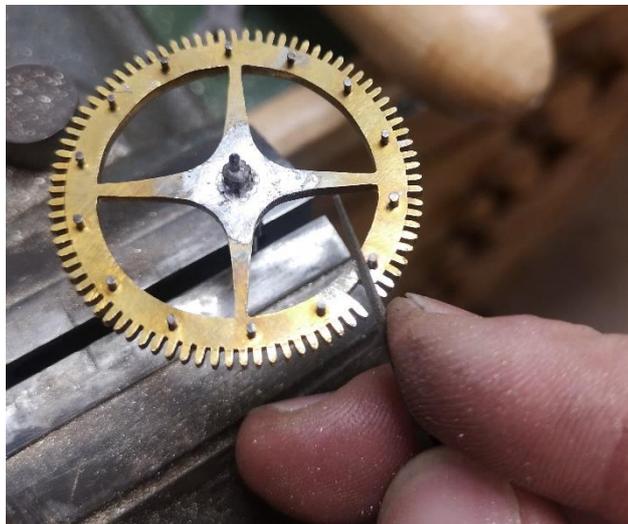
An diesem Rad wurde ein gebrochener Zahn komplett durch einen Klumpen Lötzinn ersetzt. Dies ist keineswegs nur ein ästhetisches Problem, Lötzinn ist viel zu weich, um als brauchbaren Zahnersatz fungieren zu können.

Entfernen der Lötzinnreste

Zu Beginn dieses Arbeitsschrittes wird das Lötzinn an dieser Stelle komplett entfernt und mithilfe einer Feile die Form eines Schwalbenschwanzes eingefeilt.

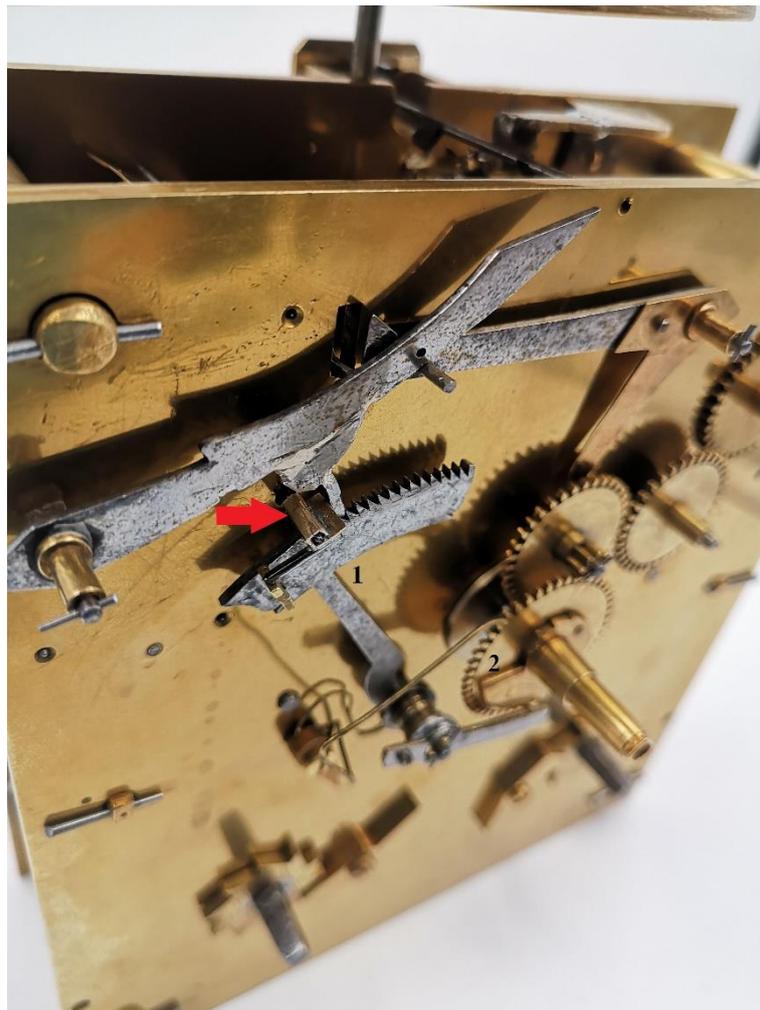
Alter Schöpfer

Der in der Uhr verbaute Schöpfer war stark verschlissen und überdies mit reichlich Lötzinn „repariert“.

Der „Arm“ des Schöpfers, der in den Rechen greift war durch Verschleiß zu kurz und hätte so nicht mehr in den Rechen eingreifen können. Das aufgebrachte Lötzinn ist jedoch zu weich, sodass diese „Reparatur“ auch nicht von langer Dauer wäre.

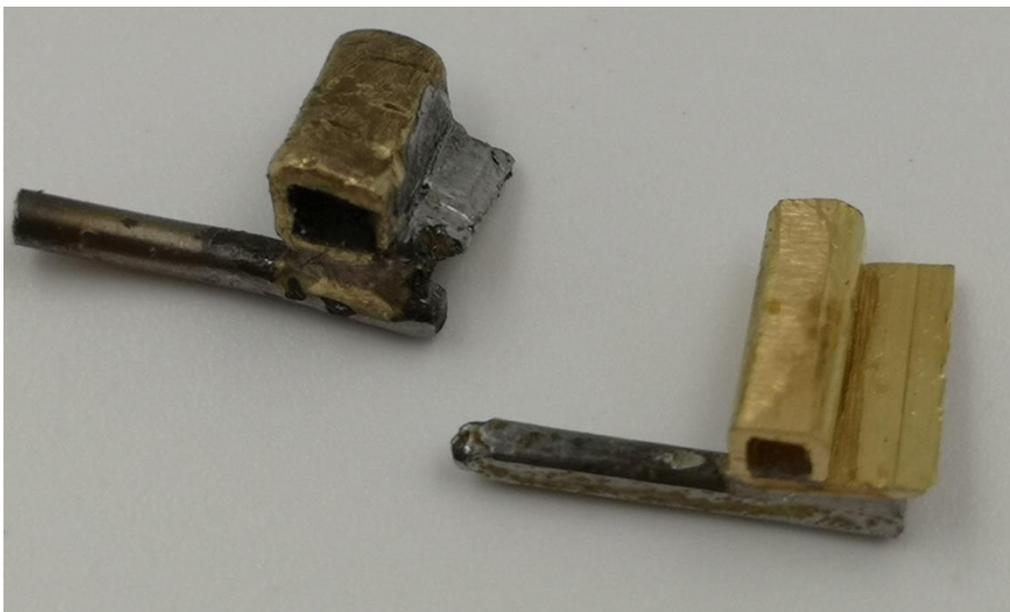
Alter Schöpfer (links) und neu angefertigter Schöpfer

Daher wurde ein neuer Schöpfer, in gleicher Machart, als Blechbiegeteil angefertigt.

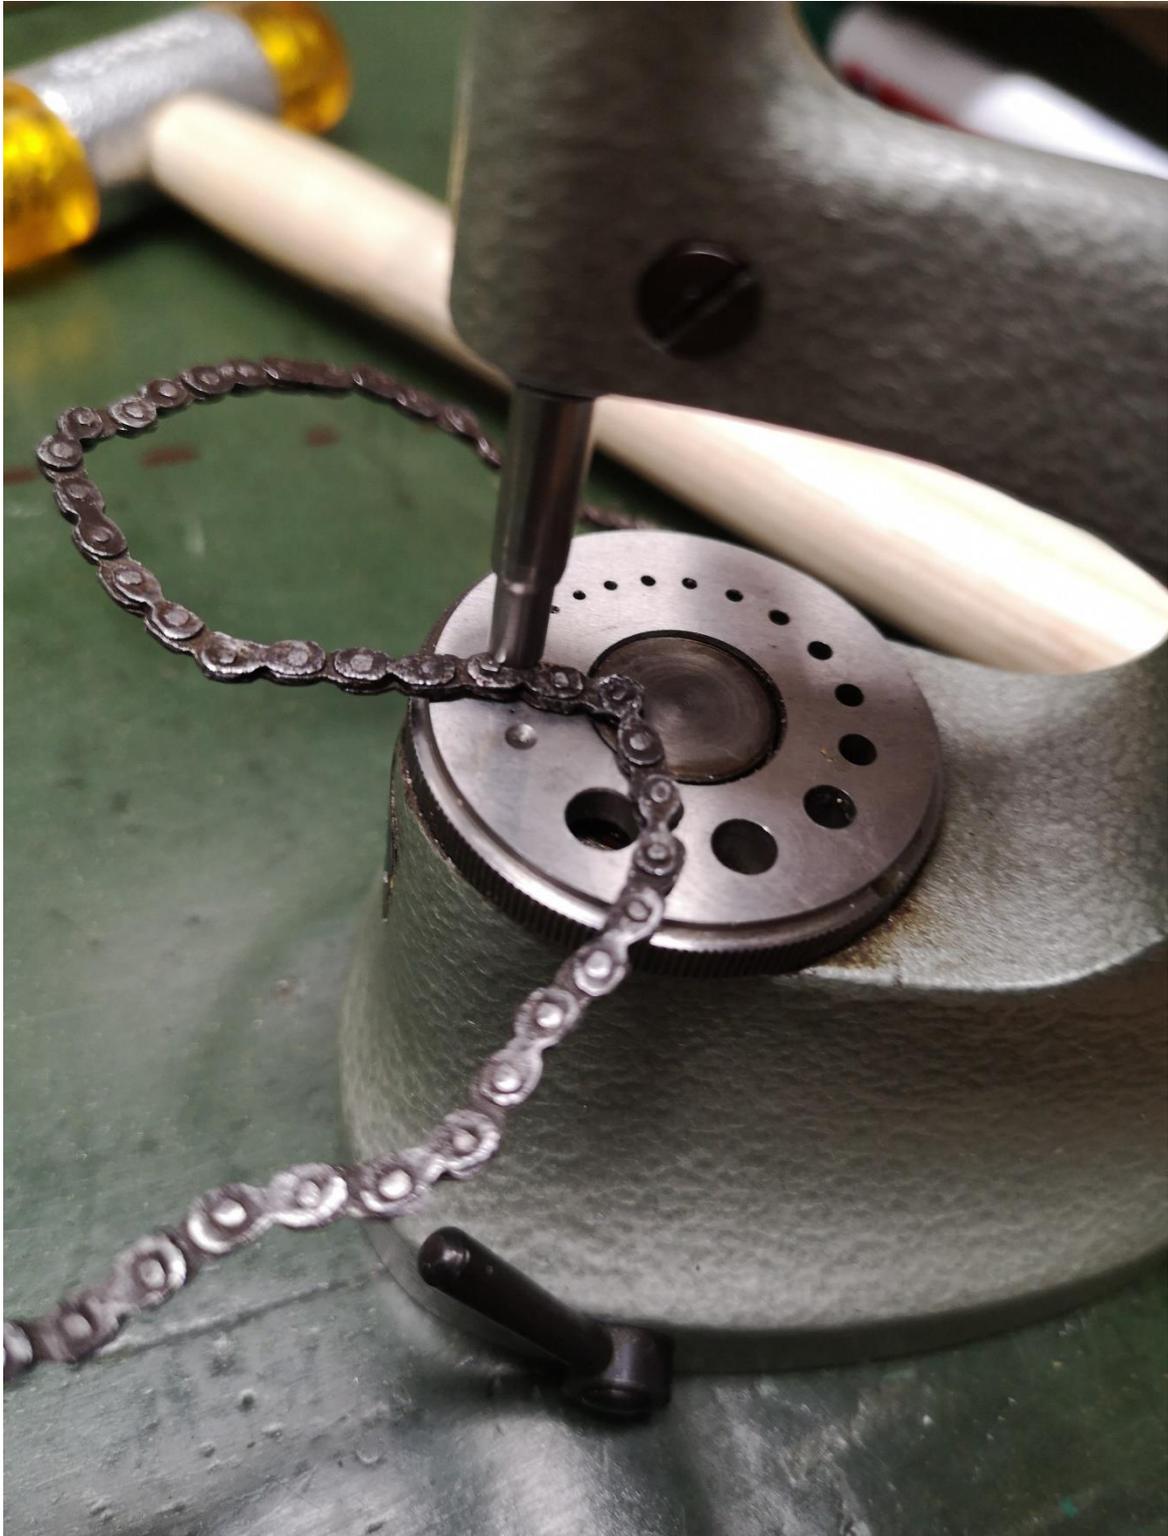
Kette mit teilweise beschädigten / losen Nietverbindungen

Teilweise waren die Nietverbindungen sehr lose, einzelne Nieten mussten komplett ersetzt werden.

Vernieten der einzelnen Nieten

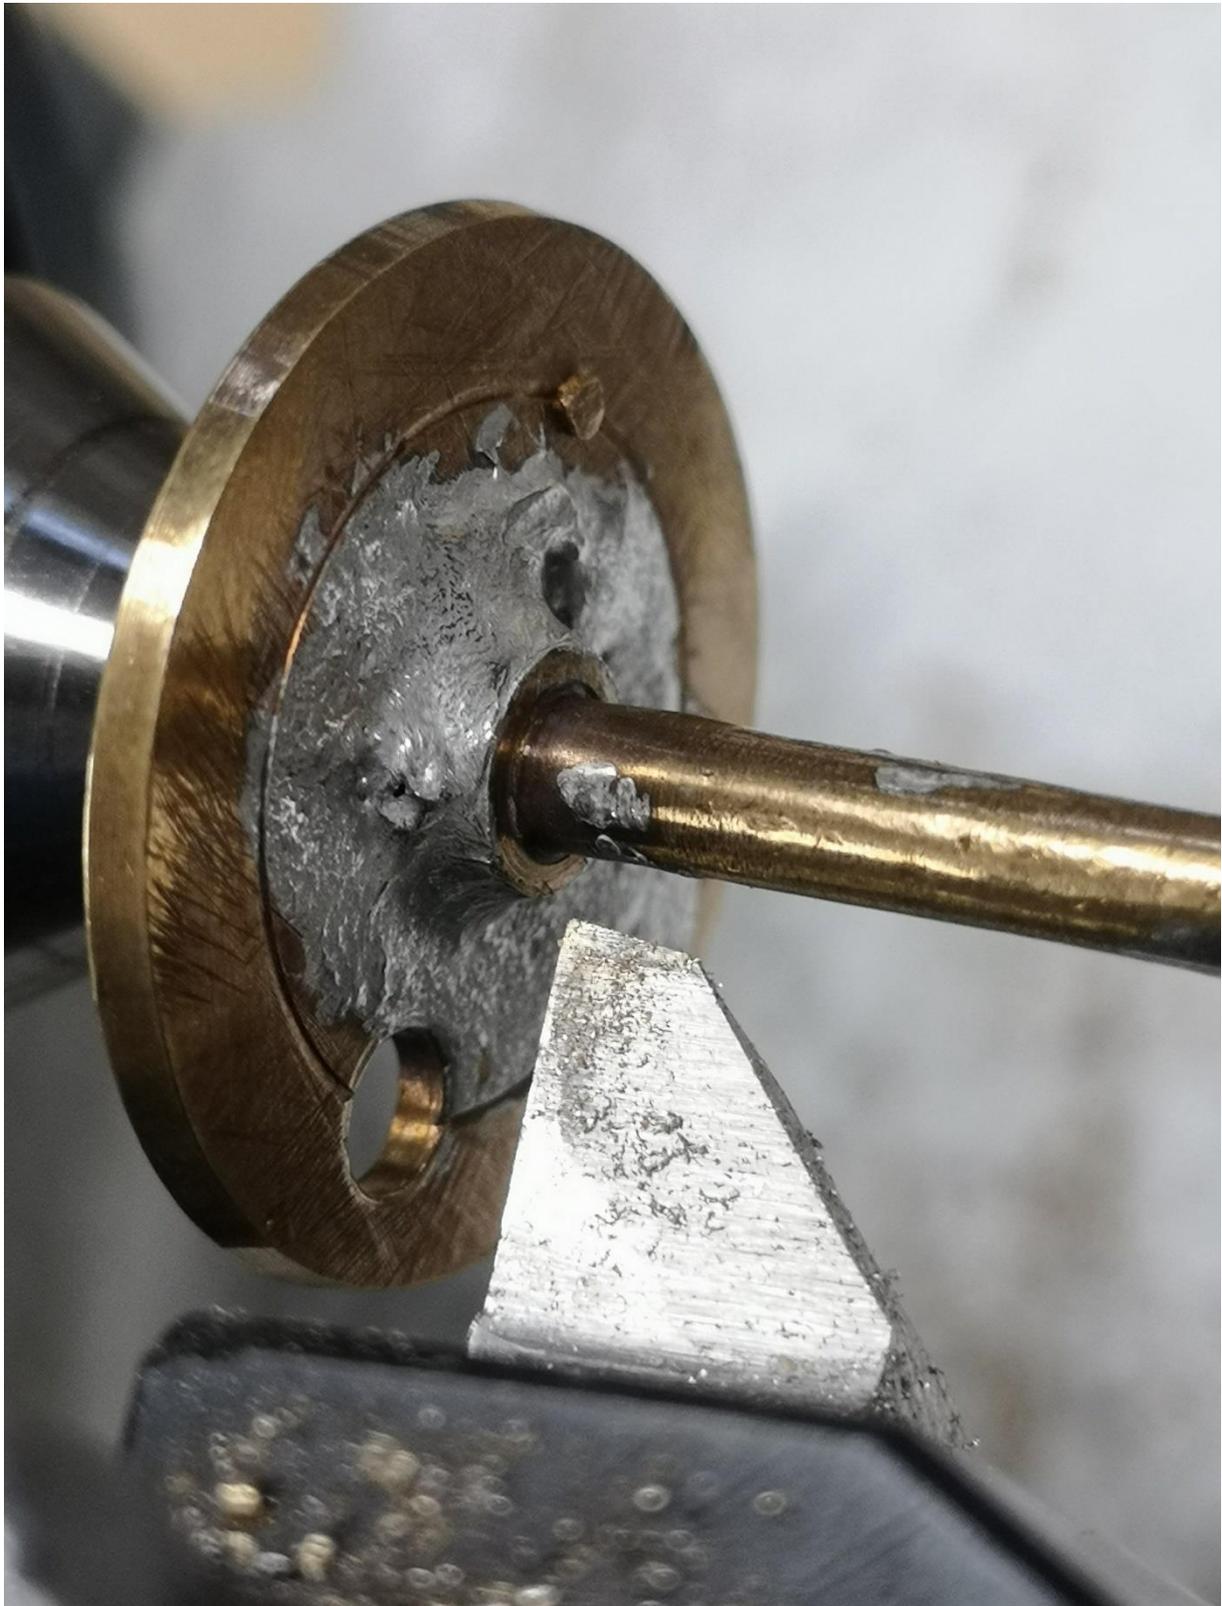
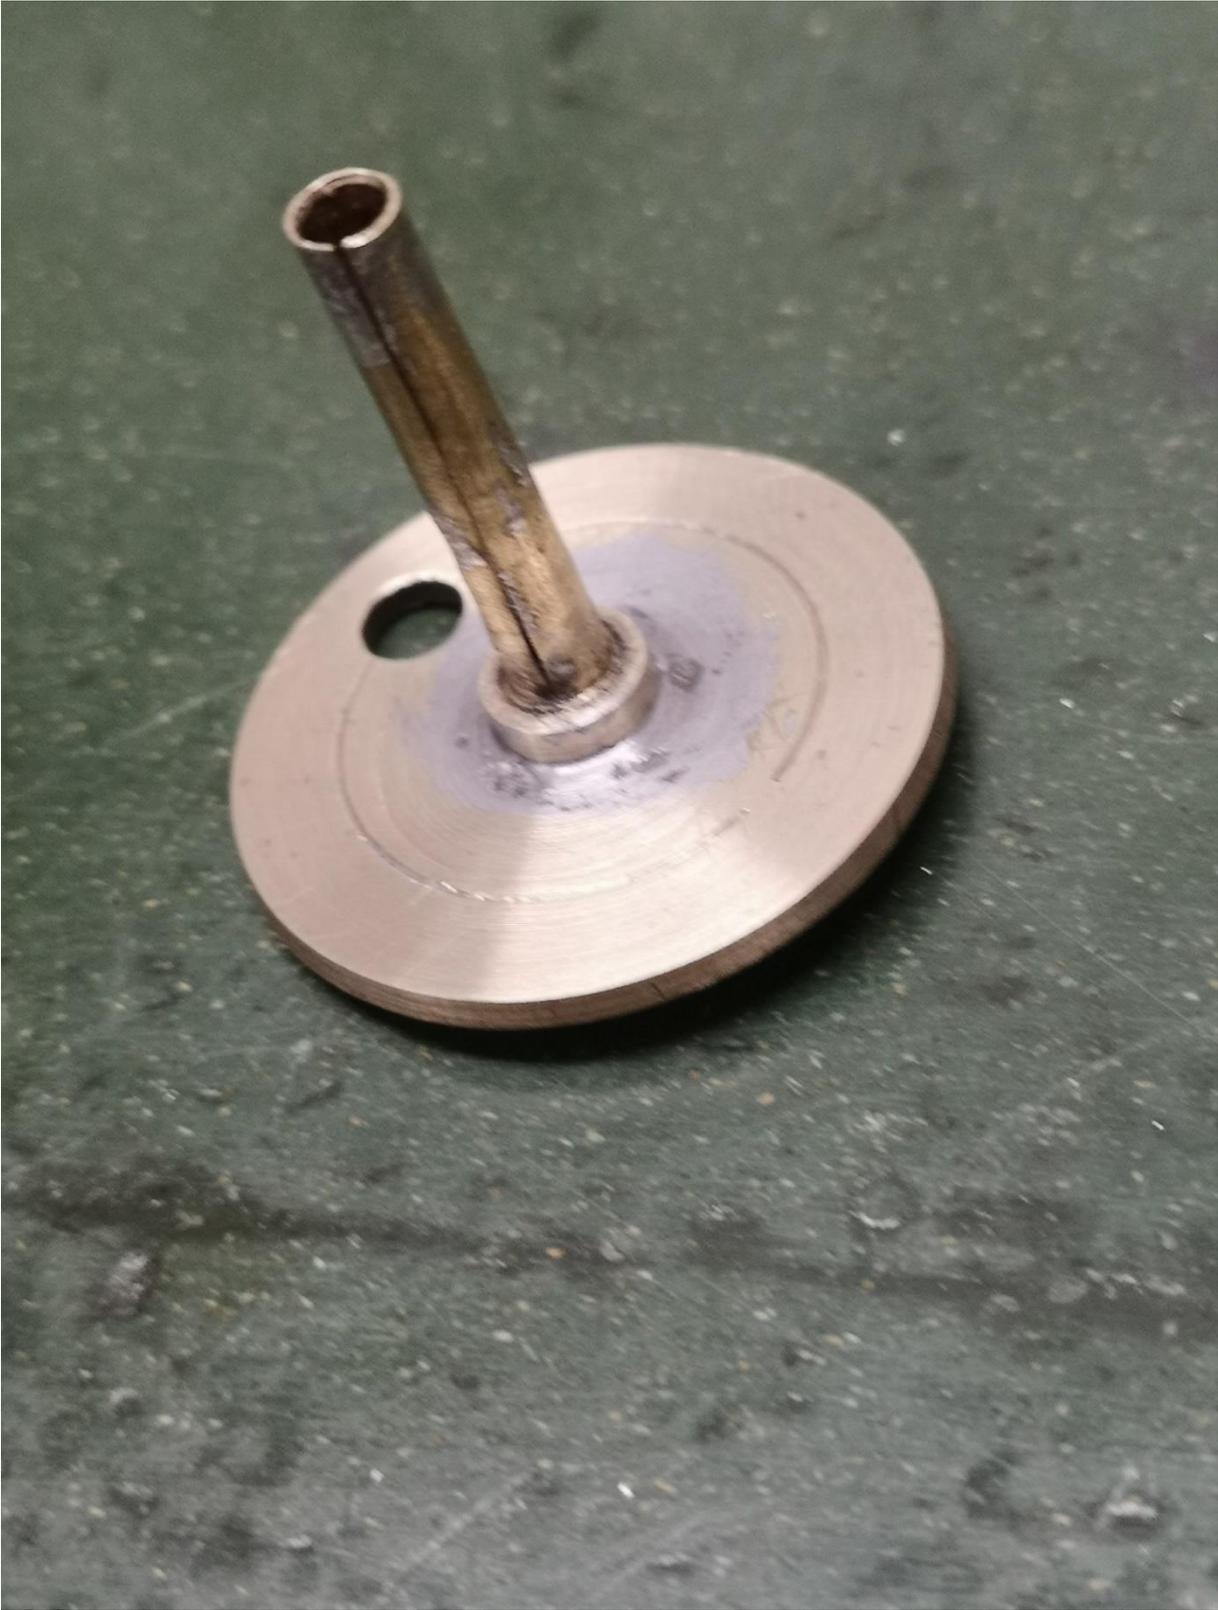
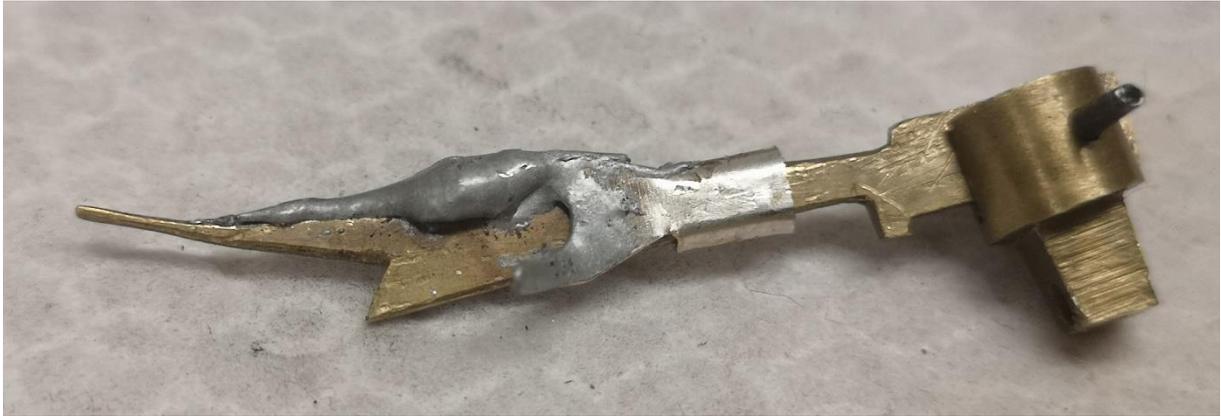
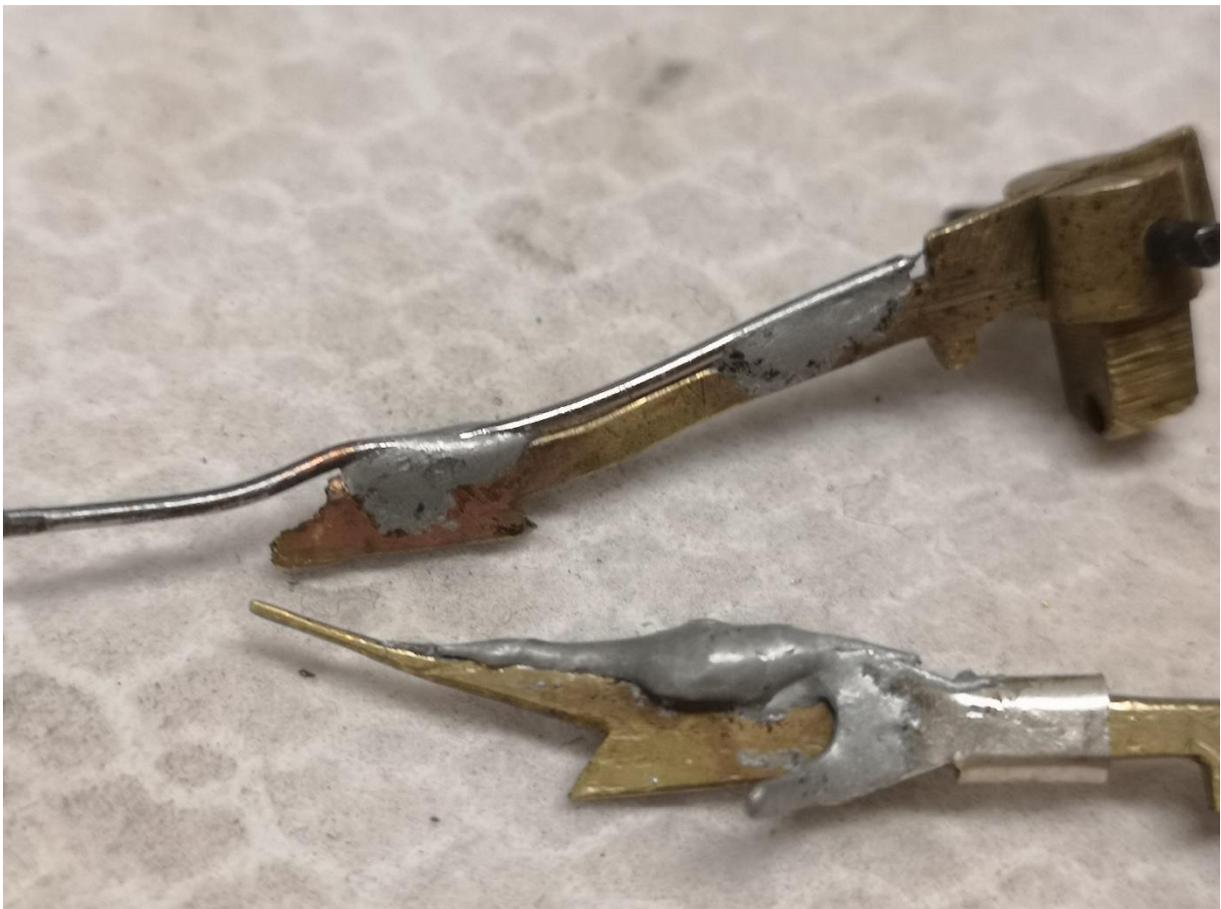
Wie bereits mehrfach zu sehen fand sich auf zahlreichen Bauteilen massig und sinnfrei aufgebracht Lötzinn, dies wurde so gut als möglich entfernt.

Entfernen von überschüssigem Lötzinn
