ACTAS

REUNIÓN DE ARQUEOLOGÍA MADRILEÑA

1.14 Resultados arqueológicos de la rehabilitación privada de la Casa de la Tercia en el número 2-a de la calle Tres Cruces de Villarejo de Salvanés	146
<i>Luis Andrés Domingo Puertas, M^a Amparo Aldecoa Quintana.</i>

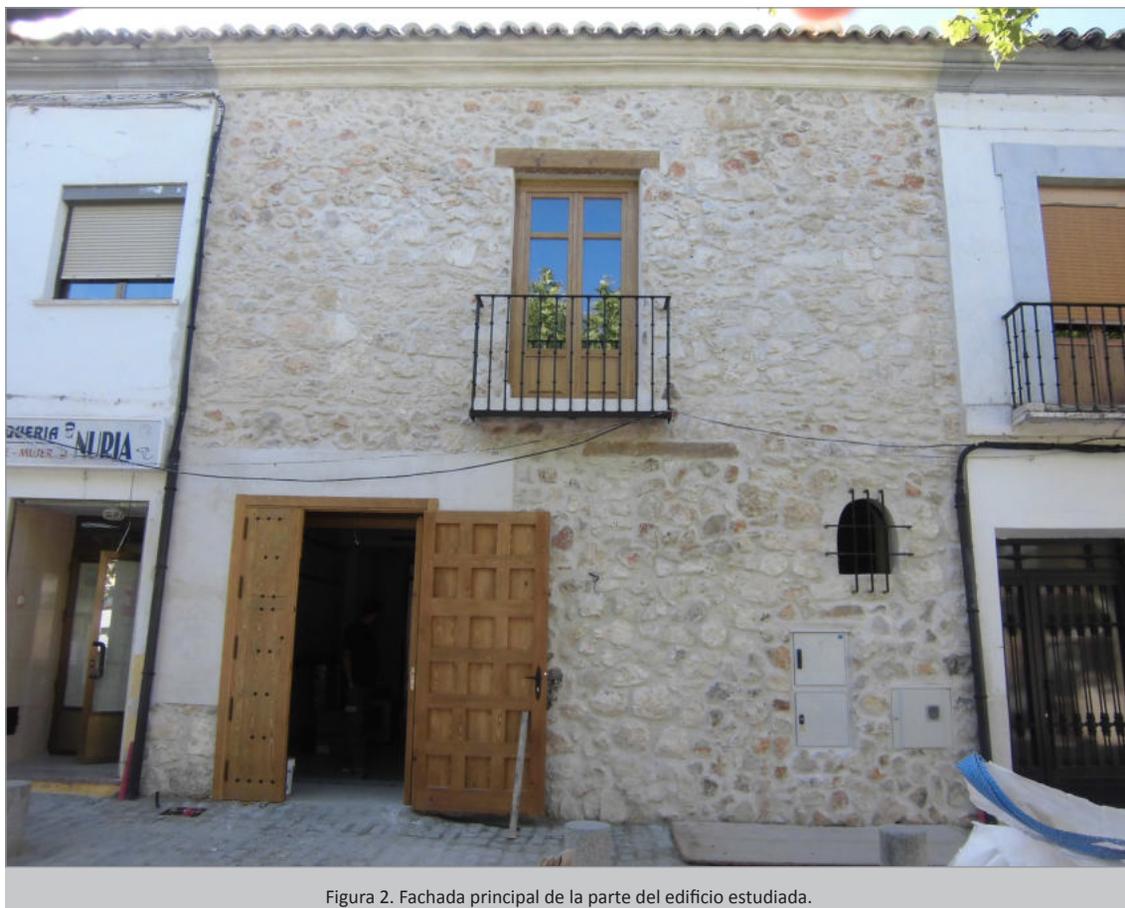
Figura 2. Fachada principal de la parte del edificio estudiada.

3.1. El muro de carga de la fachada principal (Figura 2)

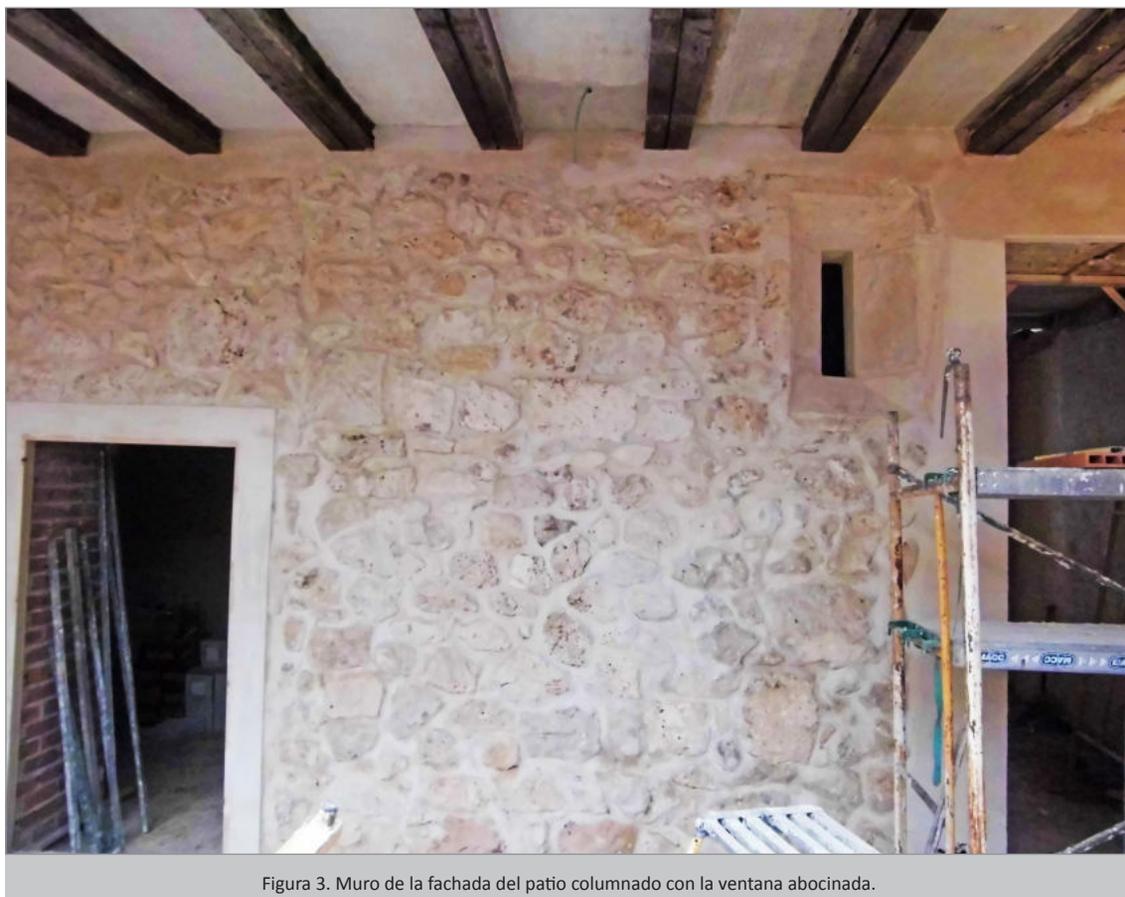
Figura 3. Muro de la fachada del patio columnado con la ventana abocinada.

3.2. El muro de carga oriental (Figura 3)

También se han podido determinar las características originales de la puerta que se situaba junto a la ventana abocinada de piedra, un acceso que originalmente disponía de jambas y dintel abocinados hacia el interior. Esta puerta, si bien es antigua, no sabemos si corresponde a una salida original, dado que se encuentra muy próxima y parcialmente infrapuesta a dicha ventana y no encontramos referencias claras a la misma en los textos de las visitas. No obstante, hay una referencia en la visita de 1766 que podría tener que ver con esta puerta, dado que a la izquierda de la cocina situada en la zona donde hoy se sitúa el bar *“hay un postigo nuevo sin herraje, en un cuartito que es donde esta al horno, cuya entrada tiene por el patio, y no tiene luz alguna”* (sic) (AHN, OO.MM., Uclés, C.86, s.fol.).

Junto a esta puerta ha aparecido un arco de ladrillo trabado con mortero sobre jambas del mismo material del que teníamos referencias gracias a algunas informaciones orales. Como es lógico, el arco se ha encontrado cegado y solo se ha podido documentar parcialmente porque se encuentra entre dos propiedades. Es un arco que presenta dimensiones y características constructivas similares a los documentados en el ala este de la Casa de la Tercia (Bodega). Se encuentra a caballo entre el corredor inferior

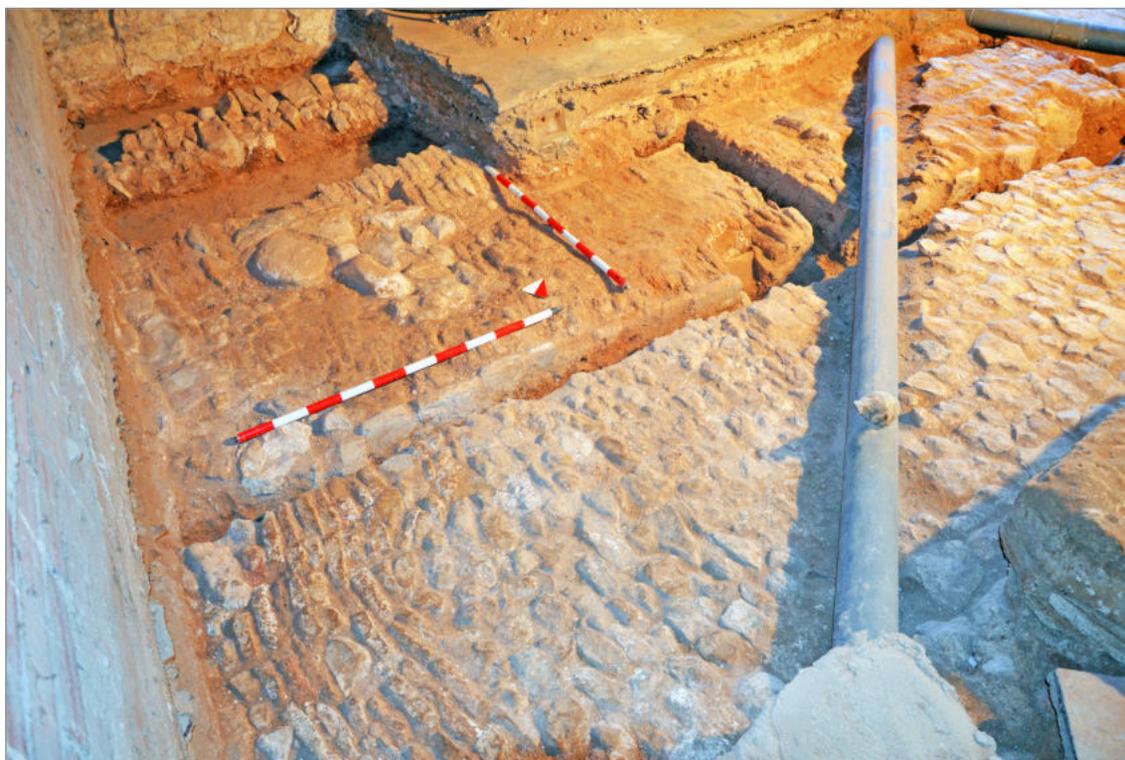
Figura 4. Pavimentos y zanjas de tabiques en la planta baja.

3.4. Las excavaciones en la planta baja (Figura 4)

Al oeste del muro central de carga, pese a las notables alteraciones, el panorama ha sido más halagüeño (Figura 4). En la fase de estudio previo se había realizado un sondeo con unas dimensiones de 1x2 m adosado a la parte interior del muro de carga de la fachada principal. Además de documentar dos niveles de suelo subactuales, se pudo registrar el asiento del muro principal de la fachada y dos estructuras

dispuestas en paralelo al primero: un zócalo de una sola hilada de piedras calizas y otra estructura de ladrillo y piedra que cuando se excavó el sondeo parecía otro zócalo y que ahora sabemos que corresponde a la delimitación de un pavimento.

Hacia el oeste, este pasillo se encuentra delimitado por una estrecha zanja que lo separa de otro tipo de suelo realizado con ladrillos macizos dispuestos en vertical o a tizón, si bien en algunos puntos se combina irregularmente con piedras calizas. Esta zanja, no parece corresponder a ningún tipo de canalización, dado que no cuenta con revestimiento alguno en el fondo y el relleno aporta restos de madera degradada que podrían estar sugiriendo la existencia de tabiques. De hecho, en una de las zanjas, dispuestas en perpendicular a la central, se ha encontrado *in situ* un trozo de madera en su posición original.

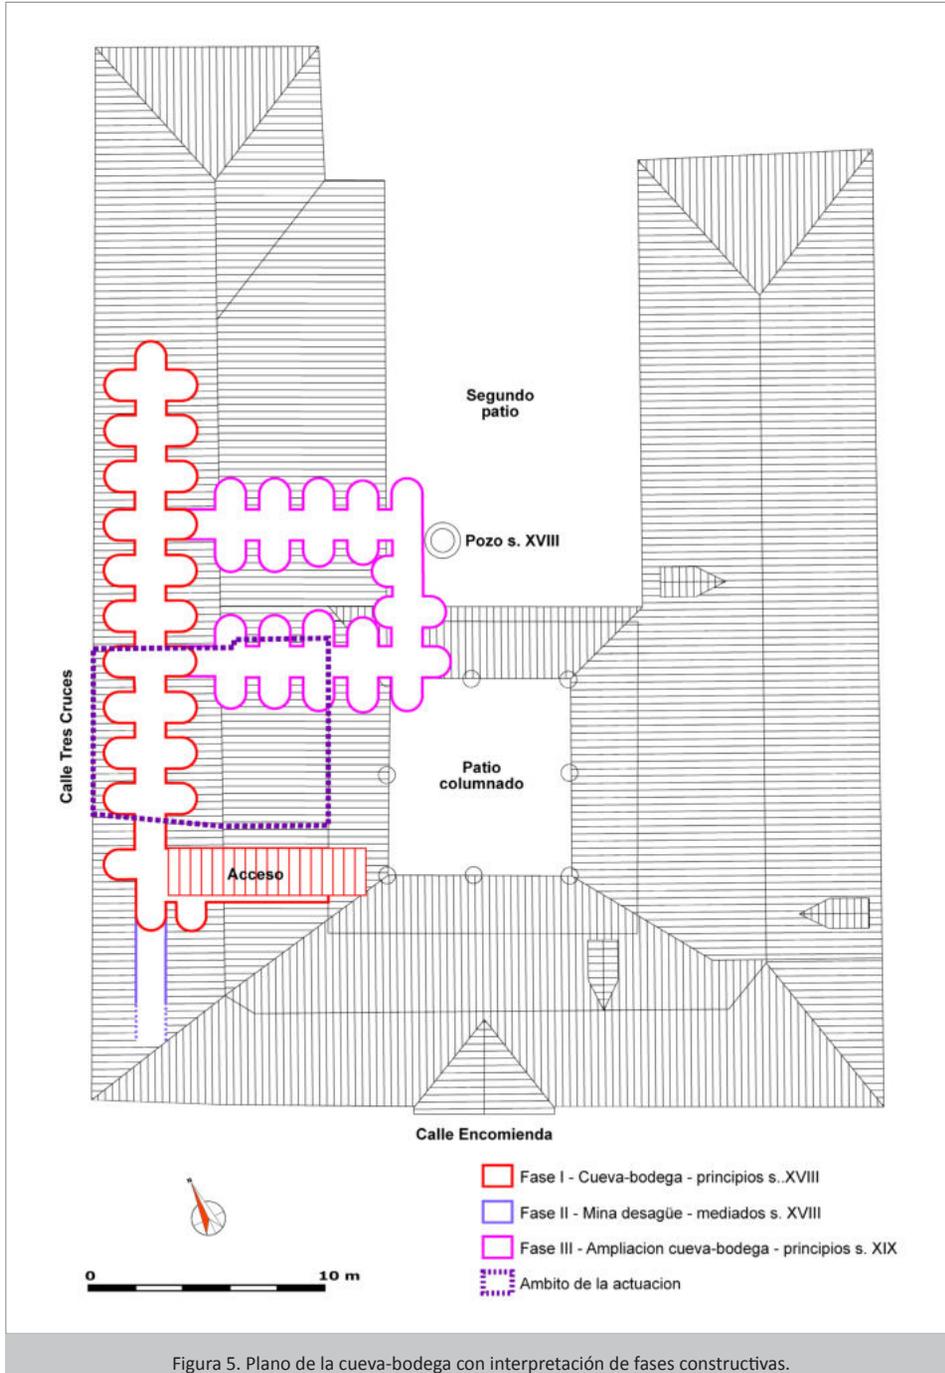
Figura 5. Plano de la cueva-bodega con interpretación de fases constructivas.

3.6. La cueva-bodega (Figura 5)

La primera mención a la cueva se encuentra en la Visita del año 1718, en la que se habla de una *“cueva de noventa y seis pies de fondo con treinta asiento de tinajas con sus barro correspondientes por ser necesarias como dicha caña para el trasiego de el vino por cuyo defecto se malogra el vino los más años”*(sic) (AMV, s. sig., s. fol.). El contexto de esta mención nos sugiere que no haría mucho tiempo que se construyó dicha cueva, en cualquier caso nunca antes de 1714 (AMV, s. sig., s. fol.), pues en la visita de esa fecha nada se dice de la cueva. En la visita del año 1766 se dice que, según se salía de la cocina al patio, a mano derecha había unas puertas para acceder a la cueva, seguidas de 18 escalones *“con peldaños de madera nuevos, de siete pies de largo, y a la izquierda de la escalera hay un poyo ancho, que sirve para la venta de el vino por menor, al pie de la escalera a mano izquierda, hay un asiento de tenaja con peldaño de madera, y siguiente donde había otro se halla la boca y la entrada de la mina para desaguar la cueva, frente de la escalera hay otro asiento de tenaja, y a la mano derecha, hay una puerta de celosía de peldaños nueva, con su... para candado, por donde se entra a una caña de cueva nueva, arqueada y bovedeada de yeso, con veinte y un asiento de tenajas, y en ello otras tantas tenajas, con sus tapas de madera de cavidad las tenajas, de mil doscientas y cincuenta arrobas de vino con su tafea que va por medio de la cueva a la mina, que todo es nuevo y costado por santísimo señor Comendador difunto”*(sic) (AHN, OO.MM., Uclés, C.86, s.fol.). El número de sibles mencionado, 21, coincide con las que se contabilizan en el tramo N-S en toda su longitud, así como la distancia de 96 pies de fondo que se mencionan en la visita de 1718, si bien en esta primera fecha se dice que hay una treintena de asientos de tinajas. Independientemente de la discordancia en el número de sibles, que puede ser achacable en la noticia más antigua a un error de apreciación del visitador puesto que las sibles existentes realmente son 21, esto nos indica que en el siglo XVIII la bodega solo constaba con un tramo recto de unos 25 metros de longitud y que, posteriormente, quizá coincidiendo con la fecha registrada en el grafiti del que hemos hablado (181[...]), se realizaron los otros tres tramos que actualmente existen. Mediando entre ambas fechas, la visita de 1766, nos informa de la construcción de la mina para desaguar la cueva, lo que se realizó tras comprobar que esta se inundaba con regularidad por la proximidad del nivel freático

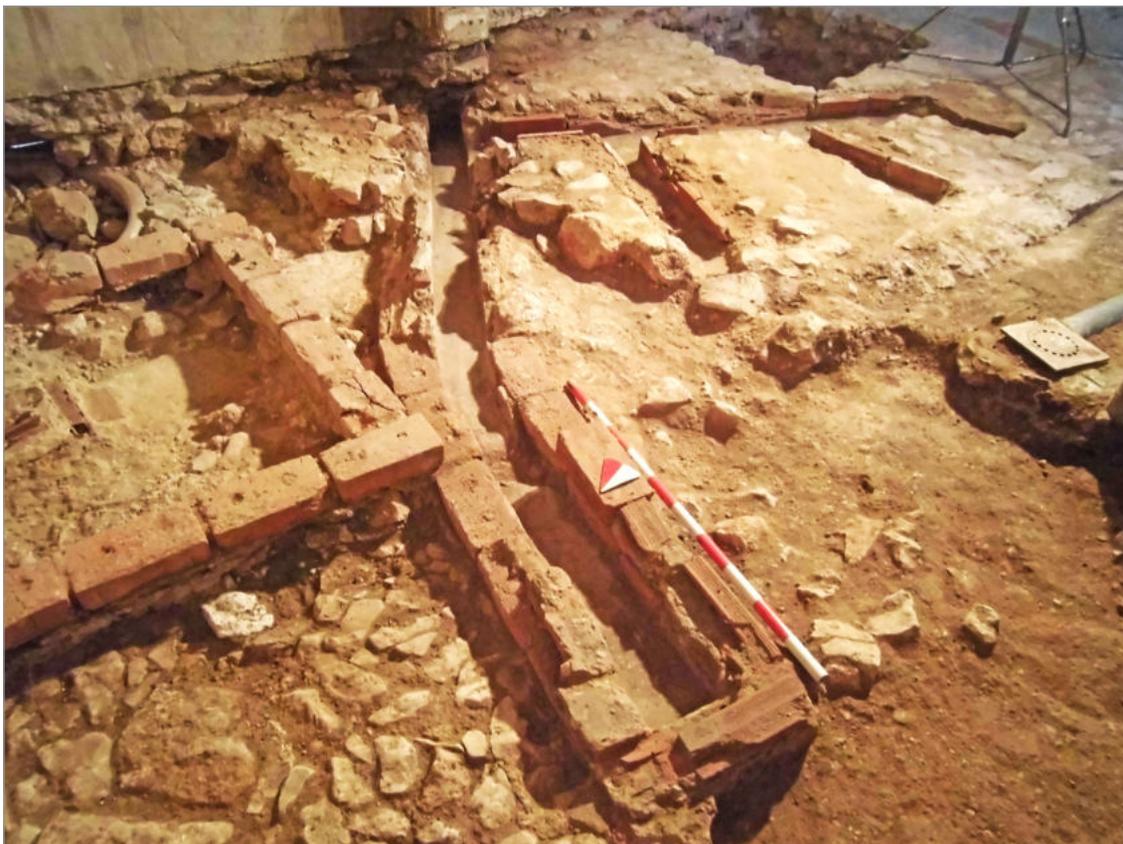
Figura 6. Superposición de estructuras y pavimentos en el segundo patio. Obsérvese la red de canales de desagüe de las duchas del Hospital de Sangre de la Guerra Civil.

En la fase de seguimiento y control arqueológico, se acometió la excavación arqueológica en toda la superficie del segundo patio, documentando todas las fases constructivas hasta alcanzar el primer suelo empedrado del siglo XVIII relacionado con una tinaja enterrada y con el brocal del pozo. La excavación ha permitido documentar una completa secuencia de utilización de este espacio que se sustancia en la presencia de numerosas estructuras de época contemporánea que se superponen a los restos del suelo empedrado de cronología moderna. Así, se ha documentado el pavimento de cemento fino de la sala de duchas del hospital de sangre de la Guerra Civil, en el que se encontraban abiertos varios desagües y una arqueta de ladrillo macizo. Debajo de este suelo, se documentó otro pavimento de piedra caliza angulosa trabada con argamasa que corresponde probablemente a una reforma realizada en época inmediatamente anterior, cuando la familia de D. José Rivera era propietaria del inmueble, entre finales del siglo XIX y principios del XX. Este pavimento, que estaba cortado por las canalizaciones de desagüe de las duchas de la Guerra Civil (Figura 6), se encontraba delimitado por varias cimentaciones de muros y tabiques de ese mismo momento, que estarían en relación con las cuadras para animales de tiro a las que se refieren algunos informantes. Debajo de este pavimento empedrado, y mediando entre ambos un relleno, se encontró finalmente el pavimento de piedras del siglo XVIII, con vertiente para las aguas en dirección sureste, conectando con la parte documentada en la I Fase de Rehabilitación de la Casa de la Tercia (Aldecoa *et alii*, 2015), situada al este del muro medianero realizado en los años 40 del siglo XX. Este pavimento se encuentra en relación tanto con una tinaja enterrada, como con la parte superior del revestimiento interior de piedra del pozo.

Paralelamente, se procedió a realizar una lectura muraria de la parte trasera del muro que delimita los dos patios. Se pudo documentar una compleja sucesión de enlucidos sobre la parte trasera del muro principal que cierra por el norte el patio columnado y los corredores que delimitan este. Las dos puertas que se abren en esta parte del muro son recientes y están relacionados con la necesidad de dar paso a las distintas propiedades tras la división del inmueble. La excavación en área y el descarnado del muro de la cata muraria realizada hasta la base de este, ha revelado que la puerta que considerábamos original (actualmente tapiada), es en realidad una apertura de finales del siglos XIX o principios del XX y que, en cualquier caso, no existía en el siglo XVIII, como demuestra la delimitación del suelo empedrado, la existencia de una cimentación de piedra y argamasa en la base de la puerta y los restos de enlucido en el arranque de dicha cimentación. La puerta original debió ser cegada en algún momento y debía estar situada en la parte central del muro, alineada con la columna central del patio principal. Una portada
